Vedligeholdelsesplan

for ejendommene
A/B Korsika- & Milanogården

Sagsnr.: 63687 200

Dato: September 2011. 27. august 2012, revideret iht. bestyrelsens kommentarer.

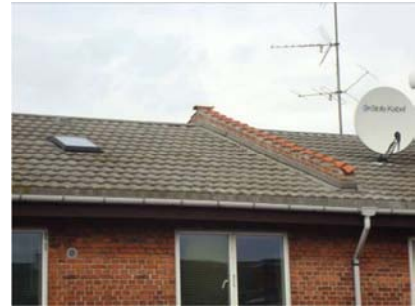
Her er en del gennemføringer som umiddelbar at i god stand. Det var ikke muligt ved gennemgangen at besigtige på nært hold.

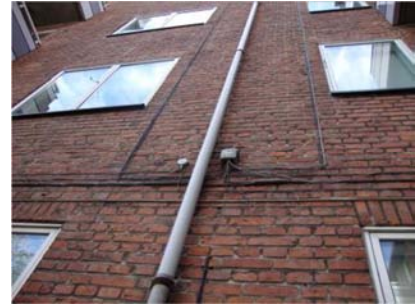
Tagnedløb og overgange til sandfang er i varierende stand.

Tagnedløb er udført i plast, og er i delvis dårlig stand. Disse bør eftergås og enkelte bør skiftes.

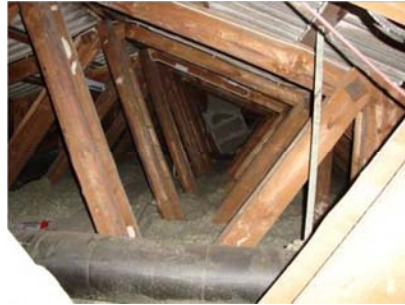
Mange skjolder efter gamle vandskader. Disse er fra før etableringen af Decra oven på skifereternitten.

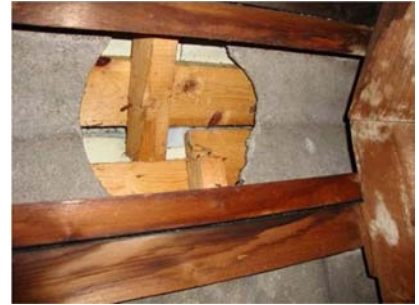
Ødelagt eternittag (fra monteringen af Decra). Ingen praktisk betydning nu.

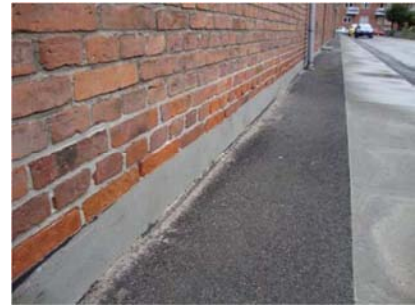
Her ses ligeledes ødelagte mursten grundet saltpåvirkning. Disse bør skiftes. (Korsikavej)

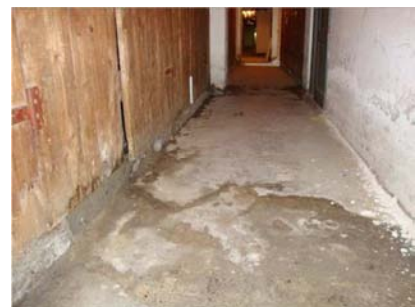
Kældergulv er flere steder opfugtet. Grundvand står meget højt.

Mulighed for sænkning af grundvand lokalt kan overvejes.

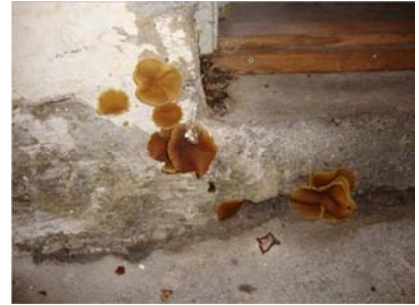
Fugt trænger i visse tilfælde op i træværk til kælderrummene. Hvis denne påvirkning fortsætter vil der komme svamp.

Svampeangreb på både træværk og murværk. Her ses svampe i kælderen Korsikagården.

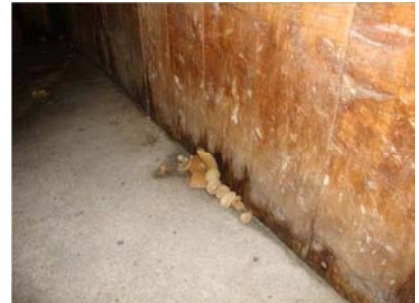
Samme svampetype som tidligere foto. Skal undersøges nærmere.

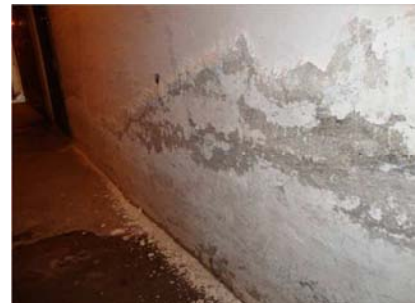
Fugt trænger højt op i væggene flere steder.

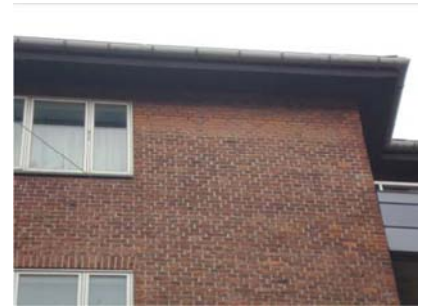
Ved Venedigvej 13, er der målt partielt højere fugt i områder på indvendig side af væg. Dette skyldes ødelagte studsfiger samt forvitret overflade af mursten.

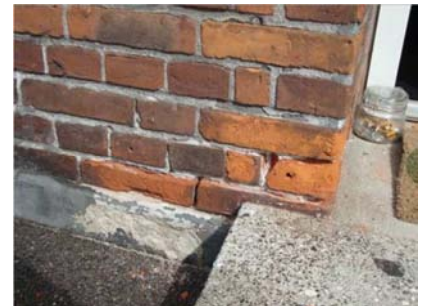
Ødelagt mursten grundet saltpåvirkning ved indgangsparti.

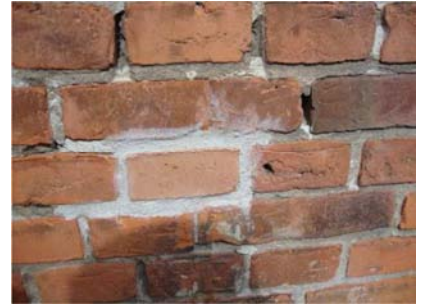
Her ses manglende studsfuger samt dårlig reparation af mursten.

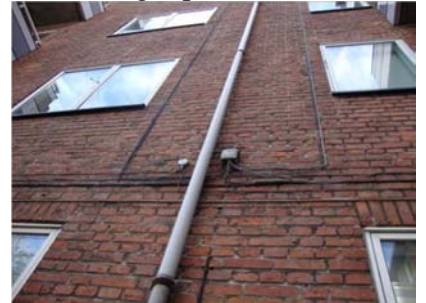
Gamle til installationer m.v. som ikke længere anvendes, bør fjernes fra facaden.

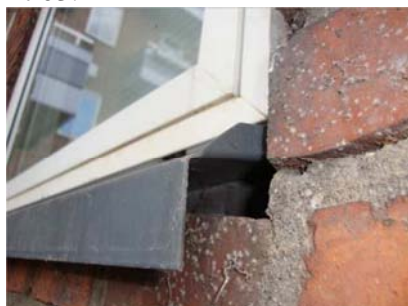
Her er direkte adgang til konstruktionen under sålbænk. Dette bør udbedres, da det både kan give fugt i konstruktionen samt trækgener i lejligheden. Milanogården

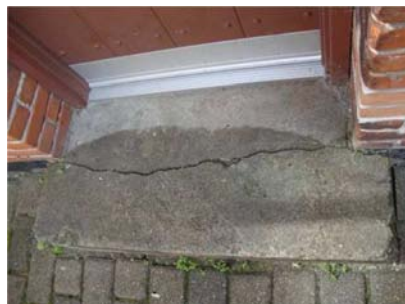
Enkelte indgangspartier har trappesten der er revnet. Disse bør udbedres/skiftes.

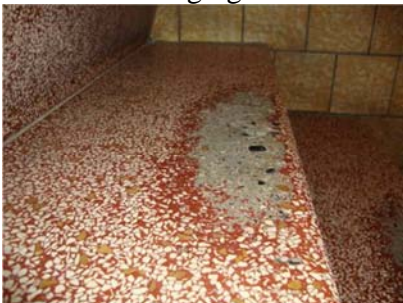
Trappeløb er terrazzo med nogle skader.

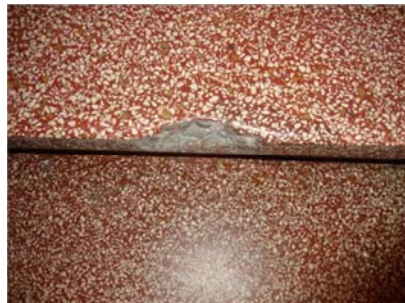
Enkelte steder er terrazzoen slidt.

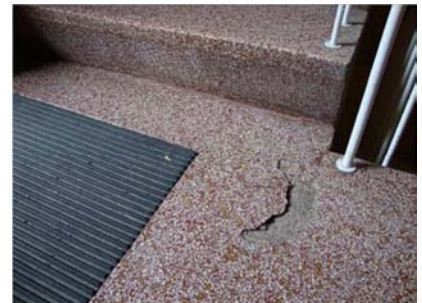
Trappforkanter har nogle skader efter ind og udflytninger i ejendommen.

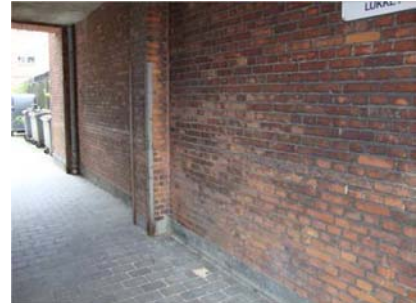
Murværk i porten er noget medtaget, ligesom hjørnejern forinden er tæret af salt.

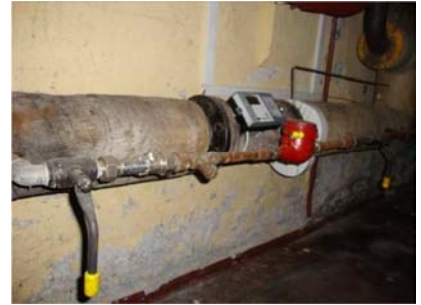
Flere rør og ventiler mangler isolering. Her ses lille rør som ikke er isoleret (foran det store).

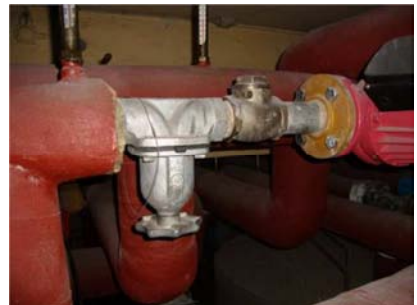
Nærbillede af ventil som ikke er isoleret.

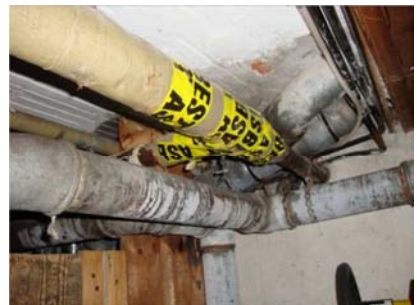
Her er mærkater med asbest. Der skal tages højde for asbest, når rør skal efterisoleres.

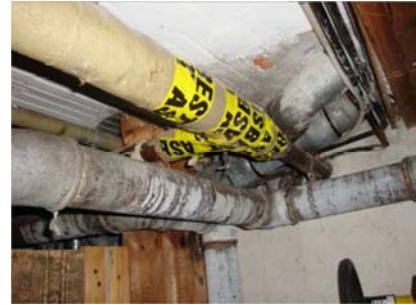
Her er ligeledes faldstammer af ældre dato. I henhold til vicevært er det nært forestående at de sidste faldstammer bliver skiftet.

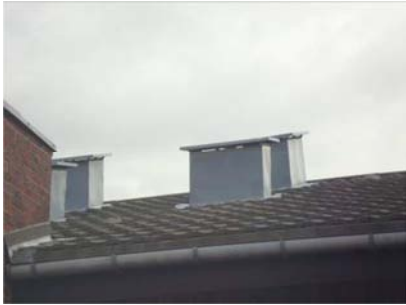
Taghætter gennem tag er udført i zink. De syner i god stand.

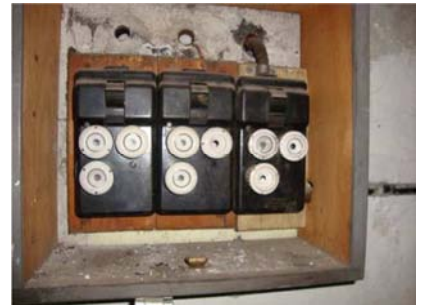
Gamle sikringsgrupper, som ikke er i brug, bør fjernes.

Som forrige foto.

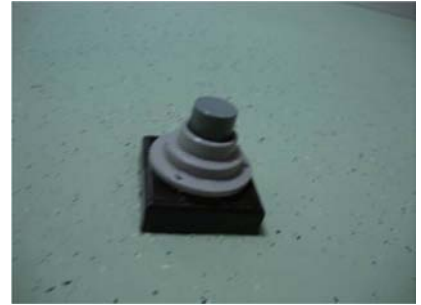
Installationer, som ikke er i brug på trappeopgange, burde være fjernet.

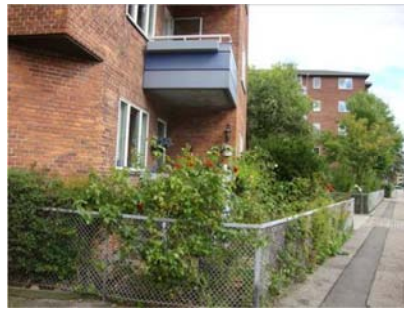
Terrasse i stueplan er i ringe stand. Det vil pynte, hvis den fik samme sidebeklædning som altanerne.

Som forrige foto.

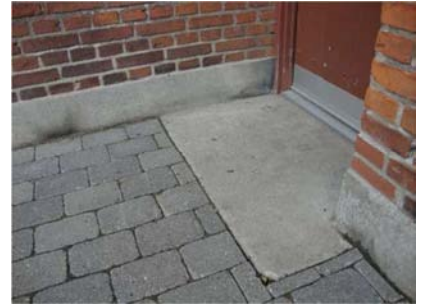
Belægninger ved Palermovej 19 synes som om der er lidt bagfald (meget ringe fald). Såfremt det er et problem, må løsning findes.
