Vedligeholdelsesplan

for ejendommene
A/B Korsika- & Milanogården

Sagsnr.: 63687 201

Dato: September 2011

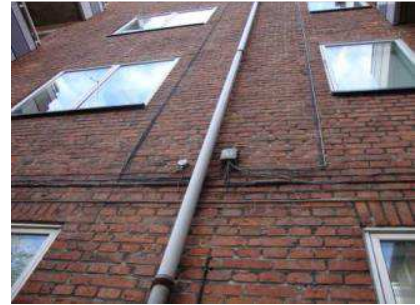
Tagnedløb er udført i plast og er i delvis dårlig stand. Disse bør eftergås, og enkelte bør skiftes.

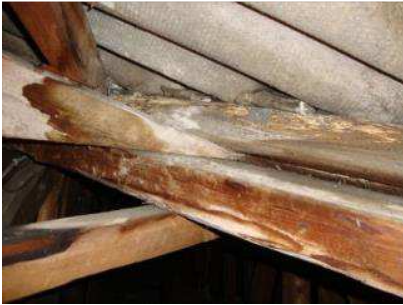
Mange skjolder efter gamle vandskader. Disse er fra før etableringen af Decra oven på skifereternitten.

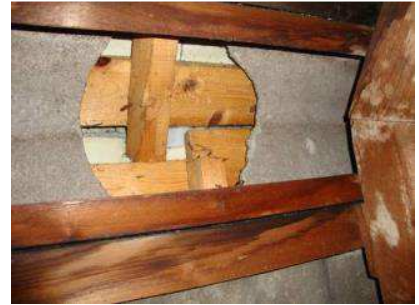
Ødelagt eternittag (fra monteringen af Decra). Ingen praktisk betydning nu.

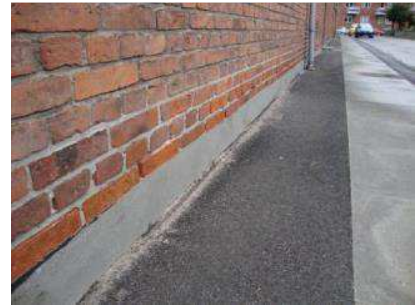
Her ses ligeledes ødelagte mursten grundet saltpåvirkning. Disse bør skiftes. (Korsikavej)

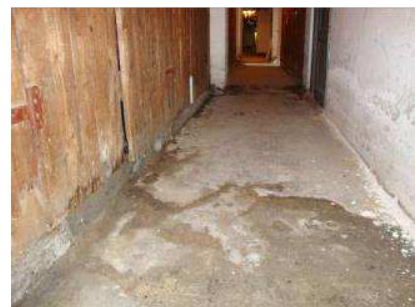
Mulighed for sænkning af grundvand lokalt kan overvejes. Foto er fra 2011. Kælderen er mere tør i 2016.

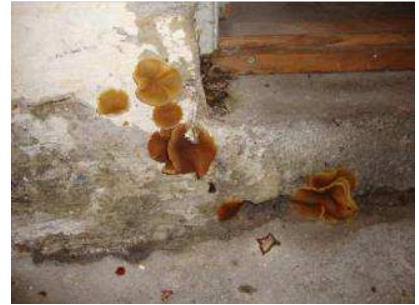
Svampeangreb på både træværk og murværk. Her ses svampe i kælderen Korsikagården. Dette foto er fra 2011, og ikke observeret i 2016.

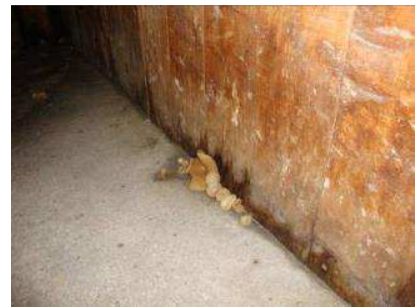
Samme svampetype som tidligere foto. Skal undersøges nærmere. Dette foto er fra 2011, og ikke observeret i 2016.

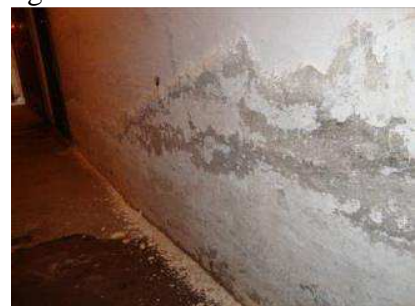
Fugt trænger højt op i væggene flere steder.

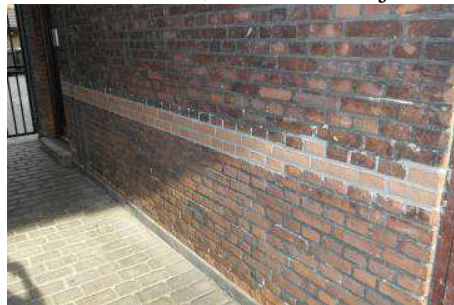
I portpassagen, er der udskiftet mursten, som tidligere var ødelagt at containere.

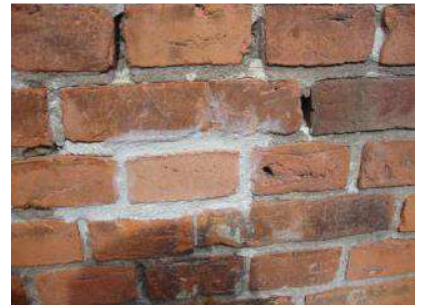
Her ses manglende studsfuger samt dårlig reparation af mursten.

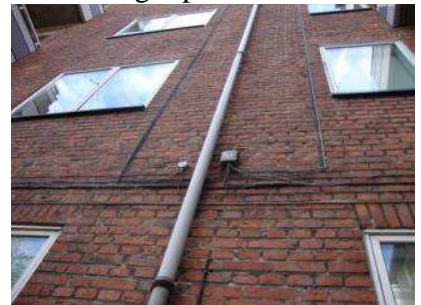
Gamle til installationer m.v., som ikke længere anvendes, bør fjernes fra facaden.

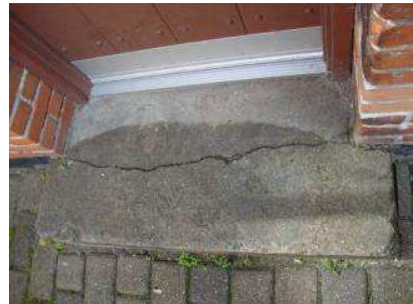
Enkelte indgangspartier har trappesten, der er revnet. Disse bør udbedres/skiftes.

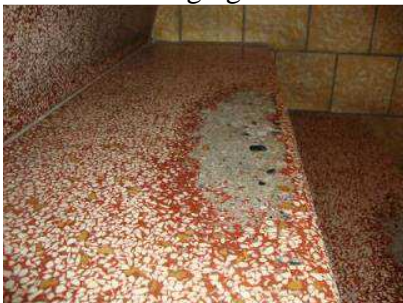
Enkelte steder er terrazzoen slidt.

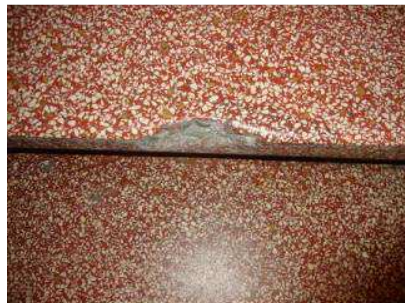
Trappforkanter har nogle skader efter ind og udflytninger i ejendommen.

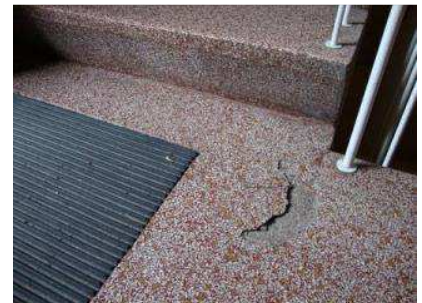
Enkelte steder, som her Palermovej 19, er terrazzoen revnet/afskallet og bør udbedres.

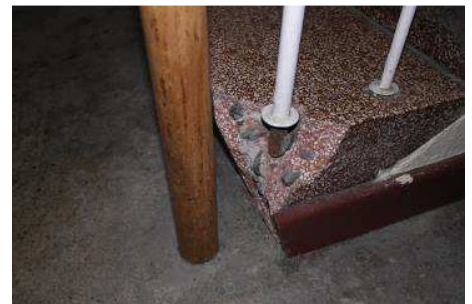
Terrazzoen har flere skader, som bør udbedres.

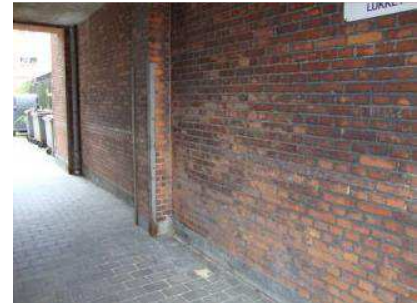
Murværk i porten er noget medtaget, ligesom hjørnejern forveden er tæret af salt.

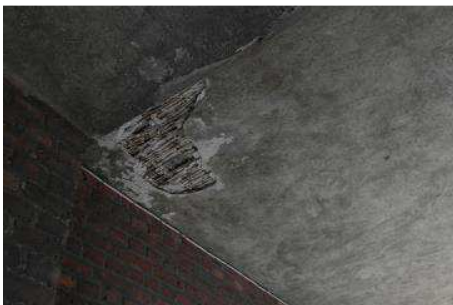
Pudsafskalninger i loftet i portrummet har arealer, hvor det er defekt og bør udbedres. (Milanogården)

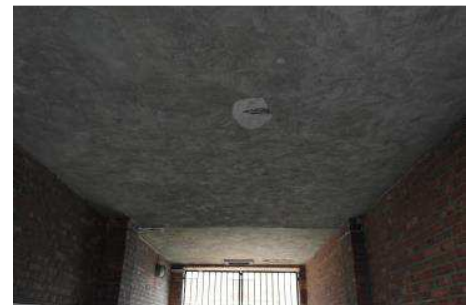
Det anbefales at opsætte troltex på loftet i portrummet ved Milanogården i stil med loftet i Korsikagården. Se også EMO-rapport.

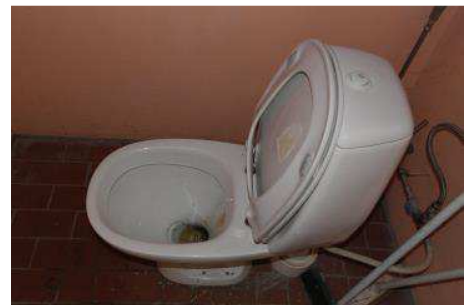
Meget lidt vand i toilet. Det bør undersøges, om der er forstoppelser i systemet.

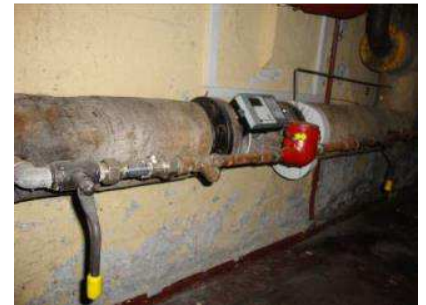
Flere rør og ventiler mangler isolering. Her ses lille rør, som ikke er isoleret (foran det store).

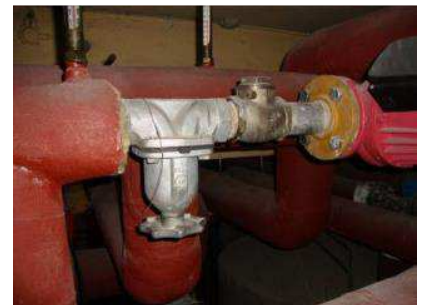
Nærbillede af ventil, som ikke er isoleret.

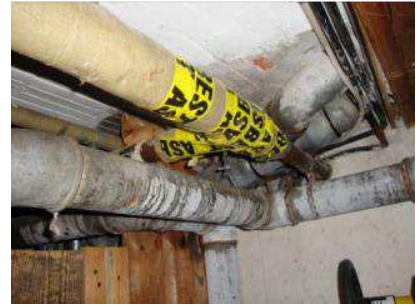
Her er mærkater med asbest. Der skal tages højde for asbest, når rør skal efterisoleres.

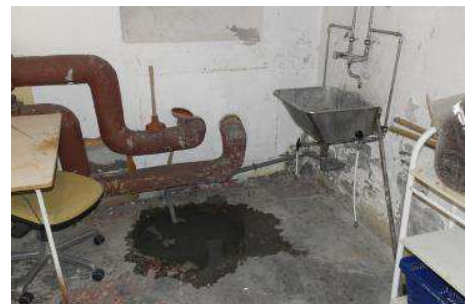
Afløb ved den ene varmecentral er forstoppet og skal renses.

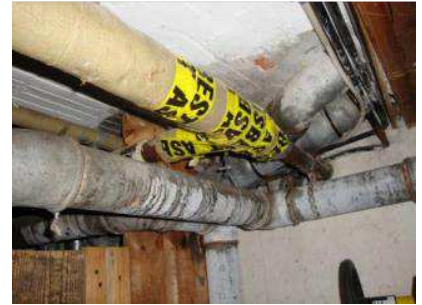
Her er ligeledes faldstammer af ældre dato. I henhold til vicevært er det nært forestående, at de sidste faldstammer bliver skiftet.

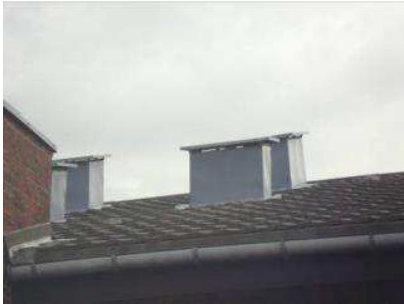
En taghætte for ventilering af tag mangler og skal genmonteres. (Venedigvej)

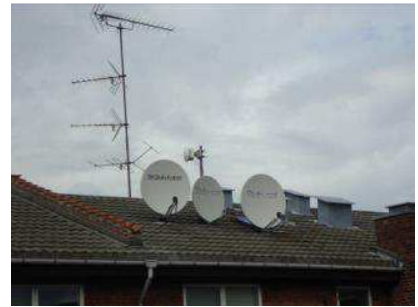
Antenne og paraboler er i følge oplysninger ikke længere i brug. Såfremt dette er korrekt, bør de demonteres.

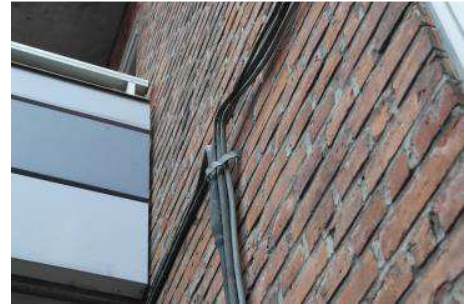
Gamle installationer bør demonteres, og installationer i brug bør fastgøres korrekt.

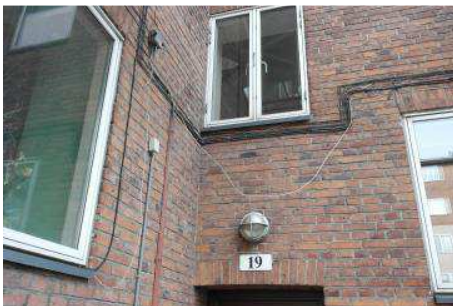
Flere installationer er ringe opsat på facaden.

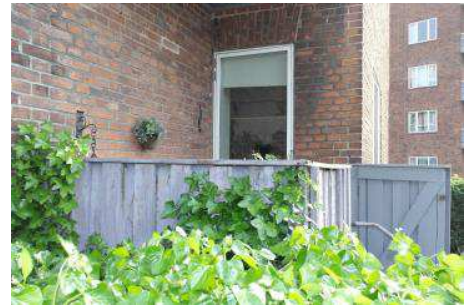
”Altan” i ringe stand, som vedligeholdes af den enkelte andelshaver.

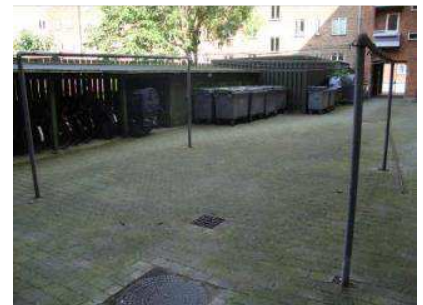
Cykelparkering og containerplads ved Milanogården. Belægninger i baggården trænger til algerens.

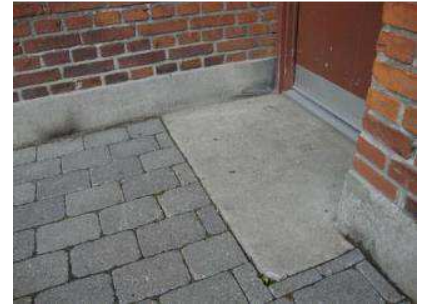
Belægninger ved Palermovej 19 synes, som om der er lidt bagfald (meget ringe fald). Såfremt det er et problem, må løsning findes.

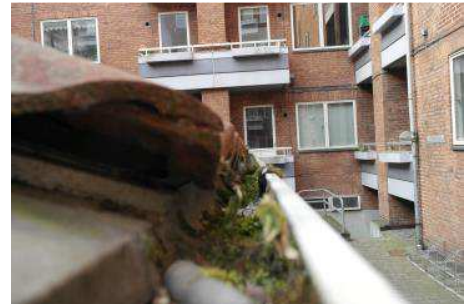
Rensning af tagrender på skurene i gården trænger meget.
