## Tilstandsvurdering – bilag

Odensegade 17, Faksegade 13  
2100 København Ø

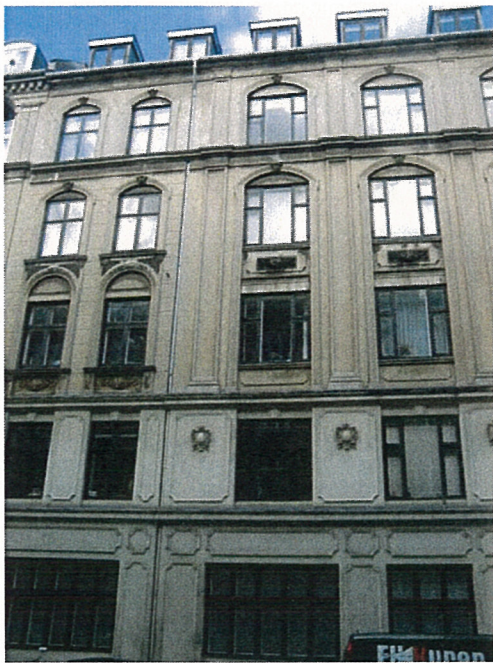
03	01

<u>Facade, Odensegade</u>
04	01

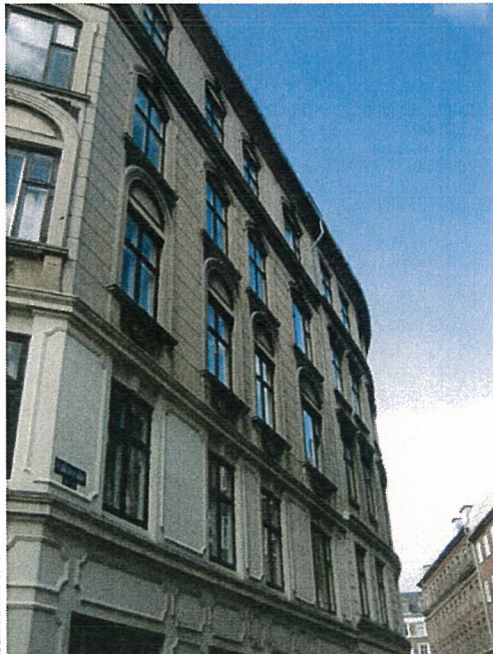
<u>Facade, Faksegade</u>

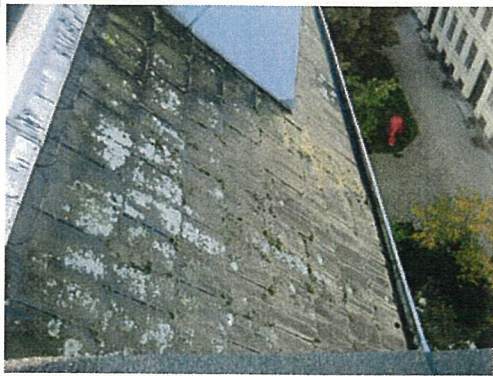
Pkt.	Bygnings delskort	Foto	Bemærkninger
07	02

<u>Beskrivelse</u> Eternitskifer er belagt med algevækst.
08	02

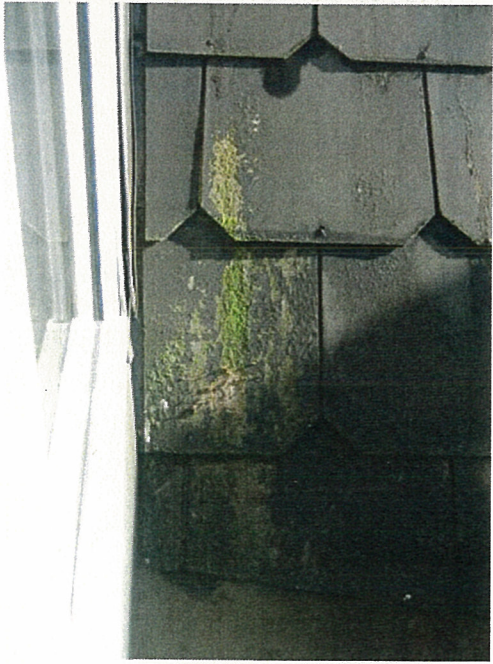
<u>Beskrivelse</u> Begroet eternitskifer
09	02

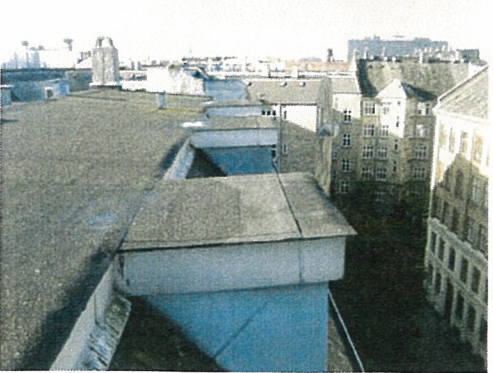
<u>Beskrivelse</u> I forbindelse med kviste er der bagfald mod tagflade og tagflade har fald mod kviste. Dette gør at der er lunker.

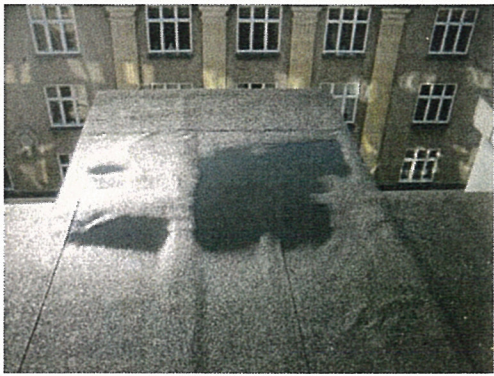
<p><u>Beskrivelse</u> Tydelig vandansamling.</p>
11	02

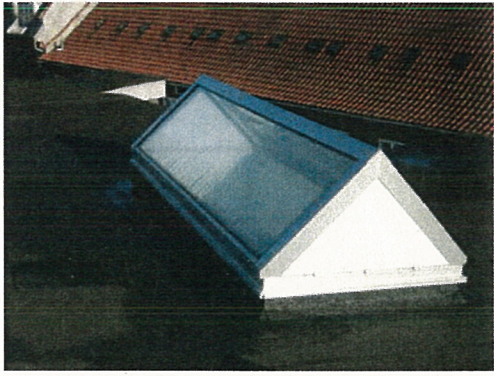
<p><u>Beskrivelse</u> Rytterlys i tag, vandansamling.</p>
12	02

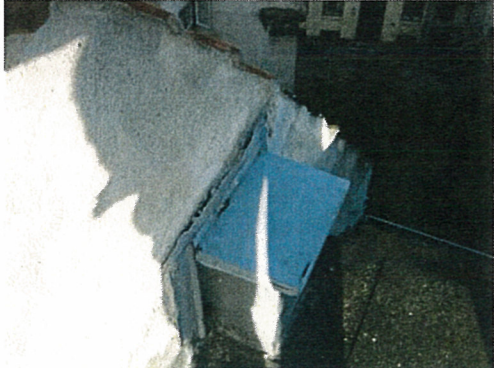
<p><u>Beskrivelse</u> Inddækning af ventilationshætte er udført af en løskant der er fuget mod væg med elastisk fuge.</p>

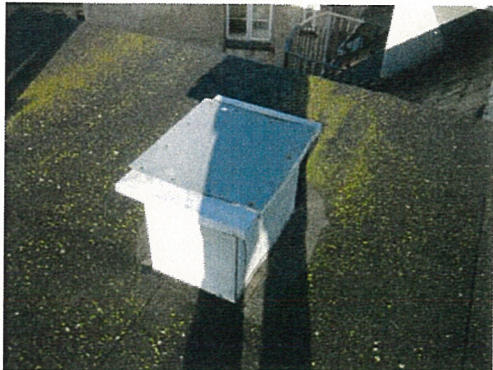
<p><u>Beskrivelse</u> Upraktisk vandtætning.</p>
14	02

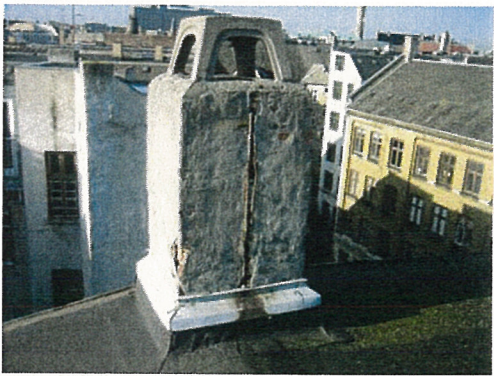
<p><u>Beskrivelse</u> Ligeledes på skorsten er der nogle af stenene der er frostsprængte og puds er flere steder skallet af.</p>
17	02

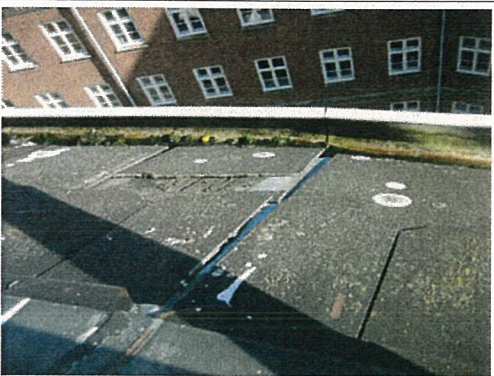
<p><u>Beskrivelse</u> Tagrender bør eftergås og oprenses for blade mv.</p>
18	01

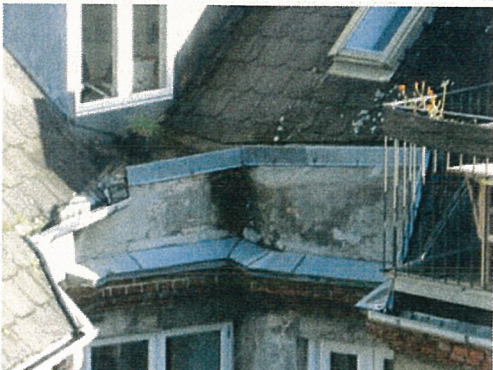
<u>Beskrivelse</u> Forvitret udfyldningsmurværk.
21	01

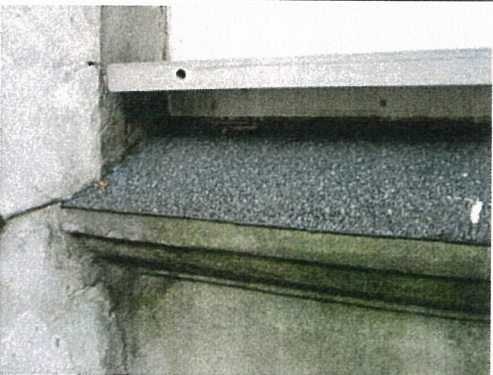
<u>Beskrivelse</u> Der er, på alle sålbænke og gesimser, undtagen i stueetagen, tagpap.

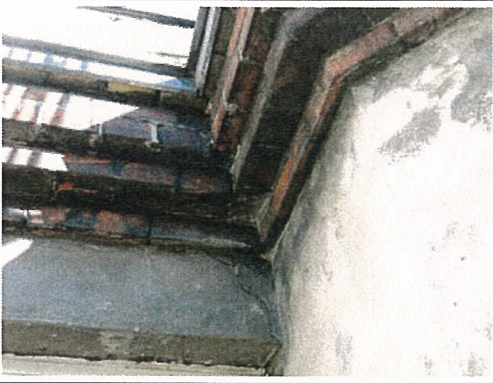
<u>Beskrivelse</u> Gesims ved tagfod. Løse sten og fuger.
23	<b>01</b>

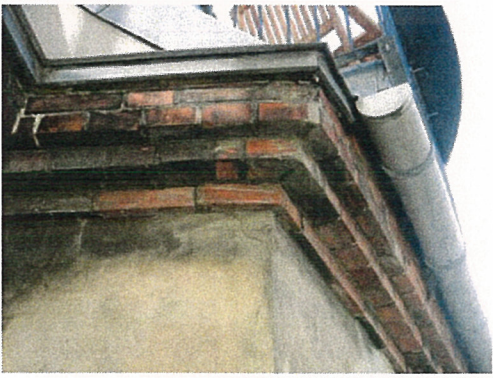
Som overstående Gesims
24	<b>01</b>

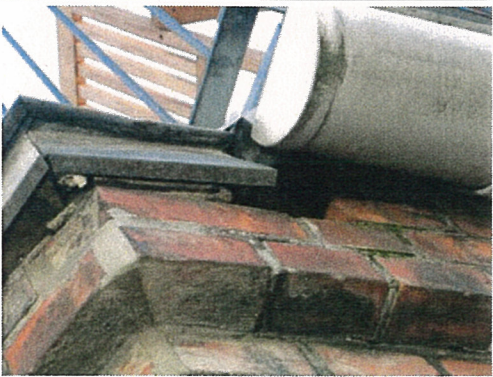
Som overstående Løse sten og forvitrede fuger.

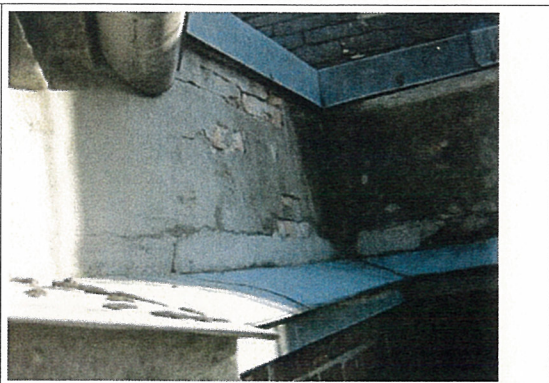
<p><u>Beskrivelse</u> I hjørne er udfyædningsmurværk opfugtet og sten er frostsprængte så både sten og puds er itu.</p>
26	01

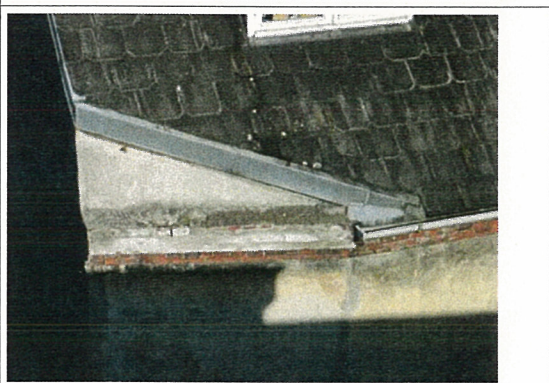
<p>Som overstående</p>
27	01

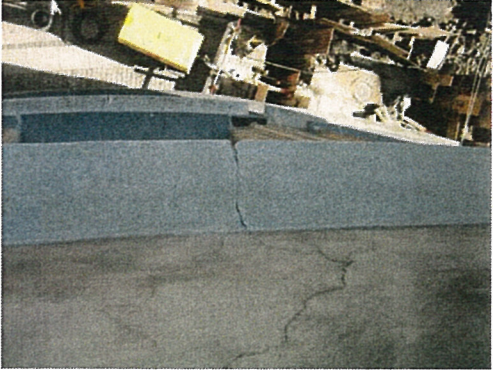
<u>Beskrivelse</u> Revnedannelse på gesimser over 2 etager på facade mod Faksegade.

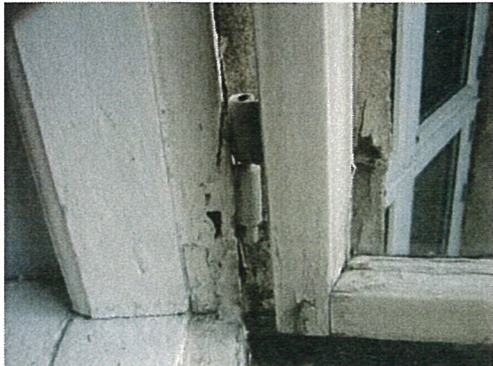
<p><u>Beskrivelse</u> Vindue til bagtrappe har råd i bundkarm.</p>

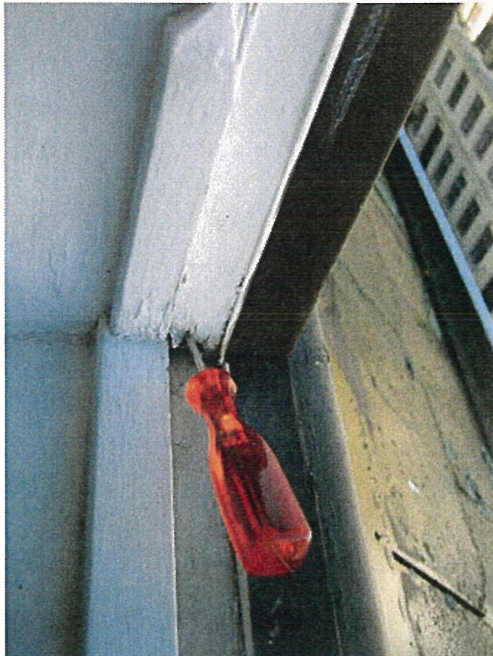
<p><u>Beskrivelse</u>                      Siddekarmstykke på vindue i kvist er råddent og bør skiftes inden længe.</p>
36	03

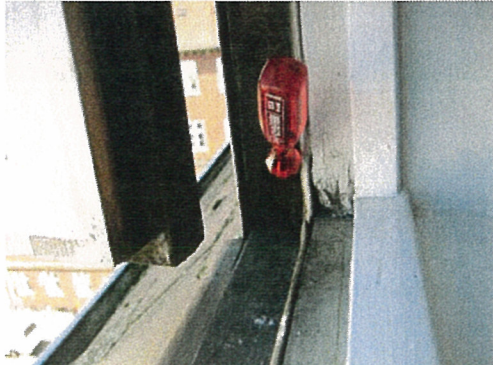
<p><u>Beskrivelse</u>                      Ligeledes er karmfals på samme vindue også råddent.</p>

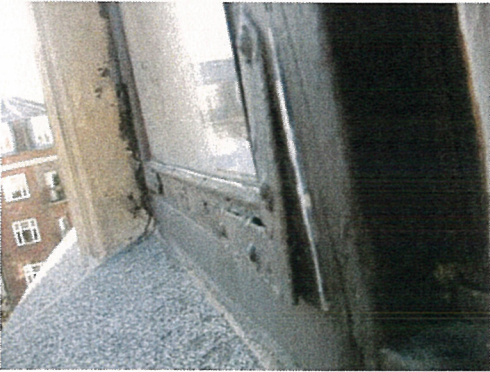
<u>Beskrivelse</u> Hjørnebånd er løsnet
39	<b>03</b>

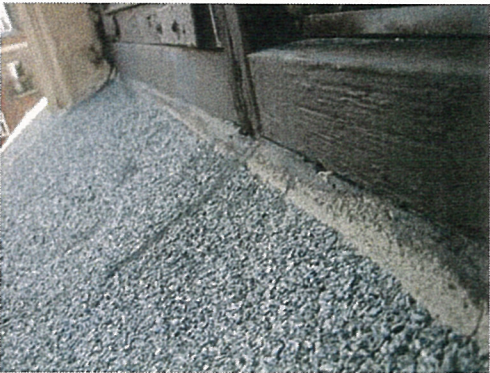
<u>Beskrivelse</u> Fuge under vindue slutter helt tæt til bundkarm så dryprillen er skjult.

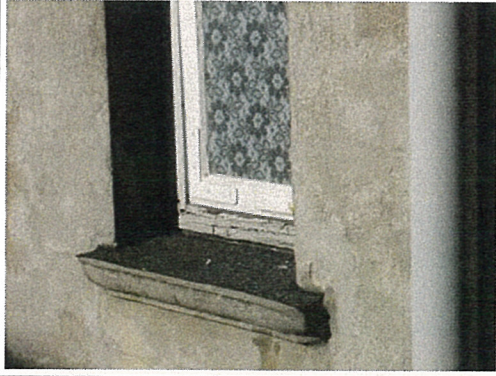
<p><u>Beskrivelse</u> Sålbænke beklædt med tagpap Se pkt. 21</p>
41	03

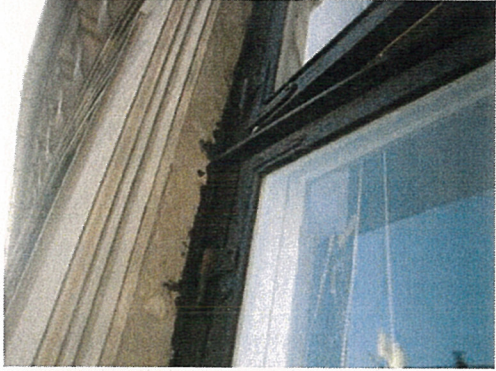
<p><u>Beskrivelse</u> Maling på facade efter malerbehandling af vinduer mod Faksegade og Odensegade.</p>
42	03
