E/F Faksegade - Odensegade

Byggeteknisk rapport

November 2008

Sag nr. : 0846 – Odensegade, tilstandsvurdering.

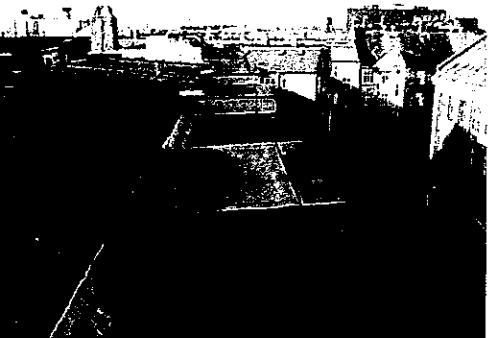
<p><u>Beskrivelse</u> I forbindelse med kviste er der bagfald mod tagflade og tagflade har faldt mod kviste. Dette gør at der er lunger.</p>

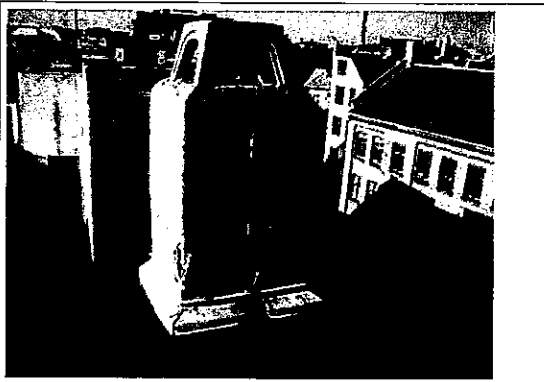
<p><u>Beskrivelse</u> Ligeledes på skorsten er der nogle af stenene der er frostsprængte og puds er flere steder skallet af.</p>
17	02

- Brandkamme og skorsten skal eftergås og løse/forvitrede mursten og tagsten udskiftes og sider berappes. Kategori 2.
- Kabelføringer på facade bør eftergås og ikke anvendte kabler samt beslag bør fjernes og puds repareres. Kategori 2

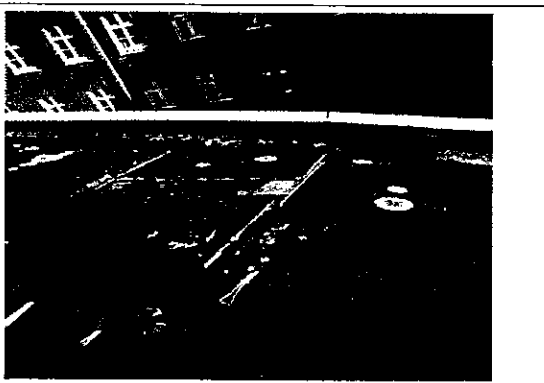
<p><u>Beskrivelse</u> Tagrender bør eftergås og oprenses for blade mv.</p>
18	01

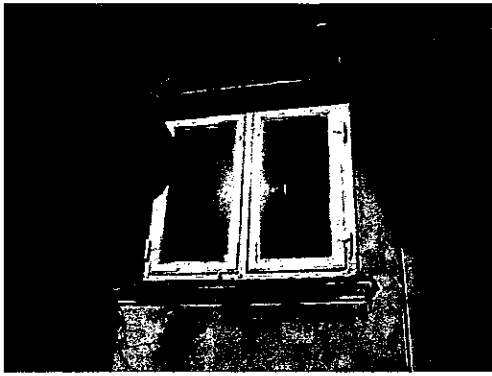
<p><u>Beskrivelse</u> Vindue til bagtrappe har råd i bundkarm.</p>

- Snedkereftergang med udskiftning manglende/defekte beslag, tilpasning/justering af rammer samt udskiftning af rådgreb/mørt træ. Kategori 1.
- Tilbundsgående afrensning/malerbehandling. Kategori 1.

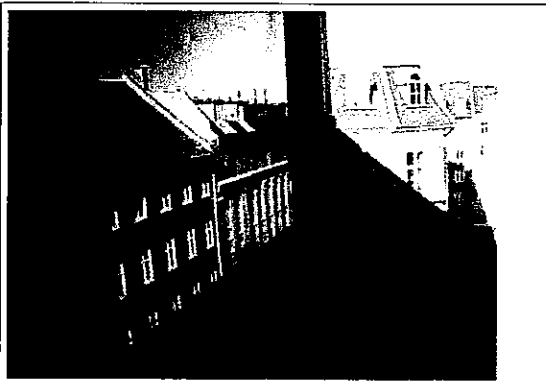
<p><u>Beskrivelse</u> Ligeledes er karmfals på samme vindue også råddent.</p>

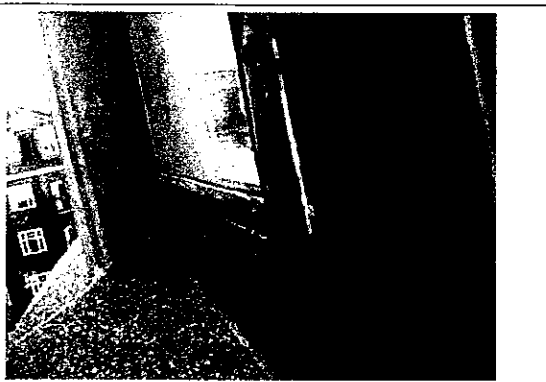
<u>Beskrivelse</u> Hjørnebånd er løsnet
39	03

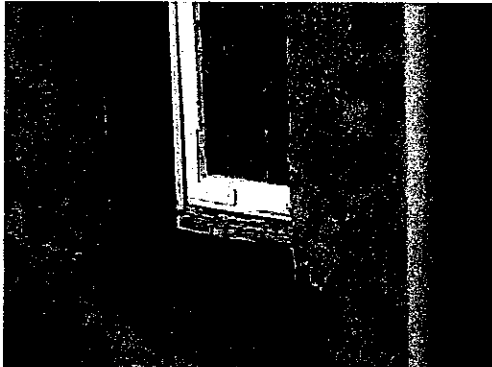
<p><u>Beskrivelse</u> Sålbænke beklædt med tagpap Se pkt. 21</p>
41	03
