# EF Odensegade 17/Faksegade 13

11/2017

VEDLIGEHOLESPLAN

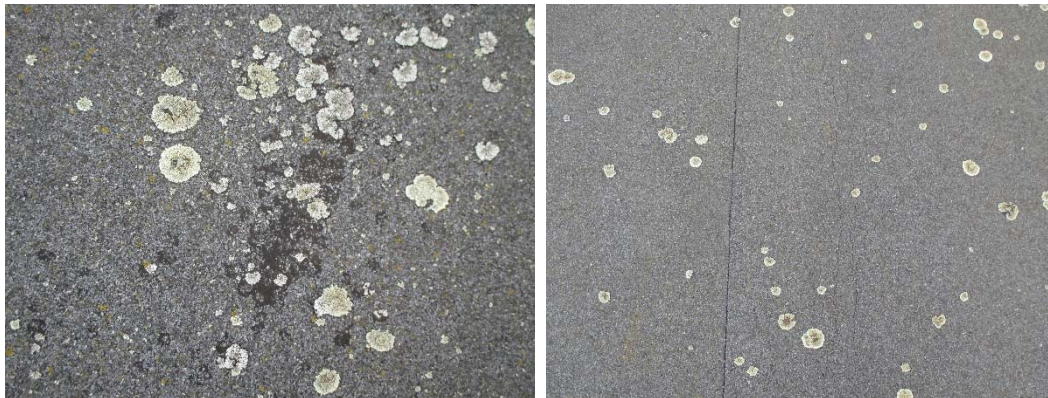
Taget er et "københavnertag" med skifer og pap. Underlag for tagpappet er flere steder "gyngende", og dette indikerer, at træmaterialet er nedbrudt. Skifer på tagpap, som beskytter asfalten i tagpappen, er flere steder vasket bort, hvilket betyder nedbrydning af den vandtætte del. Ligeledes ses der en del begyndende revner i tagpappen. Eternitskifer har begyndende afskalninger og har betragtelige begroninger af mos m.v. Denne begroning betyder fastholdelse af fugt og eskalerende nedbrydning.

Udskiftning og energioptimering af tagkonstruktionen kan udføres med forskellige brugbare konstruktioner. Modeller er prissat i budget. Jeg anbefaler en model med naturskifer og energioptimering. I den billigere løsning er energioptimering ikke indarbejdet. Indtil tagrenovering foretages, skal der forventes udgifter til udbedring af defekter. Alt efter denne indsats kan udskiftning af taget udskydes i kortere eller længere tid.
