Vedligeholdelsesplan

for ejendommene
A/B Korsika- & Milanogården

Sagsnr.: 63687 200

Dato: September 2011. 27. august 2012, revideret iht. bestyrelsens kommentarer.

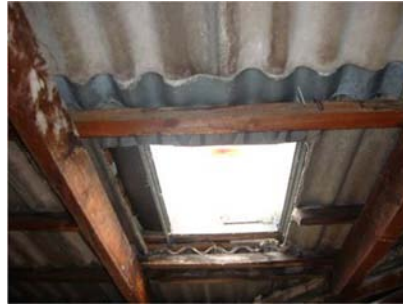
Tagvinduer synes generelt i god stand. Det var vanskeligt at komme til flere vinduer grundet manglende gangbroer.

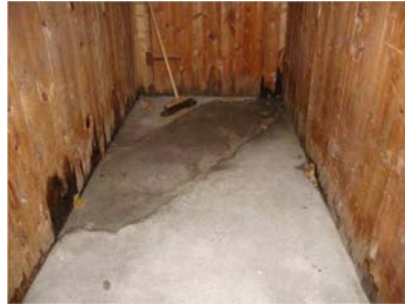
Fugt trænger i visse tilfælde op i træværk til kælderrummene. Hvis denne påvirkning fortsætter vil der komme svamp.

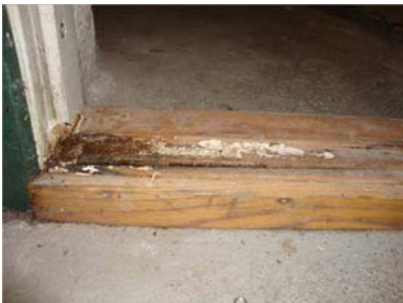
Svampeangreb på kælderør, samt meget ildelugtende rum omkring Korsikavej 8. Dette skal undersøges nærmere og udbedres. Der skal samtidigt etableres bedre ventilation.

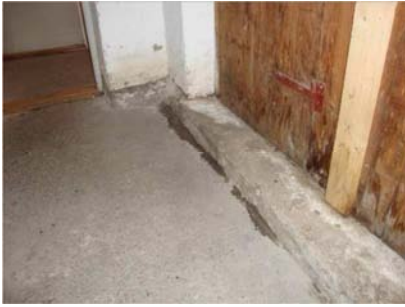
Kælder ved Venedigvej er ligeledes fugtig, dog ikke i samme grad som vist på forrige foto.

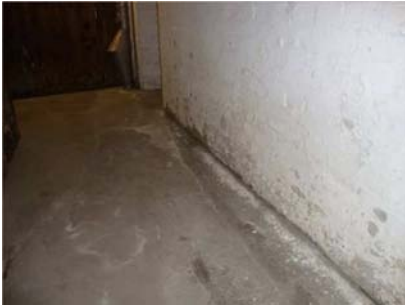
Ved kraftigt regnvejr er det oplyst fra viceværten, at der på dette sted (kælder Palermovej 19) kommer meget vand ind. Årsag skal undersøges nærmere. Grundet høj fugtighed i gulv og væg, kan årsagen være utæt kloak under gulv på dette sted.

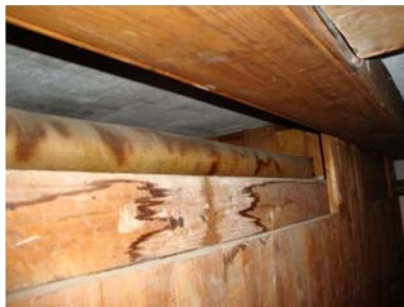
Her er skjolder efter tidligere utætheder på installationerne, men der er ikke konstateret nogen utætheder på gennemgangen.

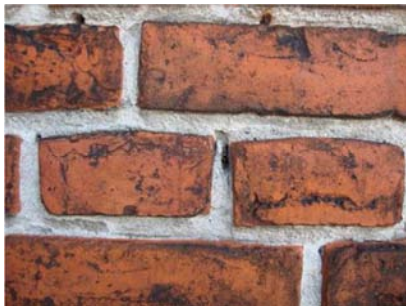
Ved Venedigvej 13, er der målt partielt højere fugt i områder på indvendig side af væg. Dette skyldes ødelagte studsfiger samt forvitret overflade af mursten.

Dårlige studsfiger bør udbedres.

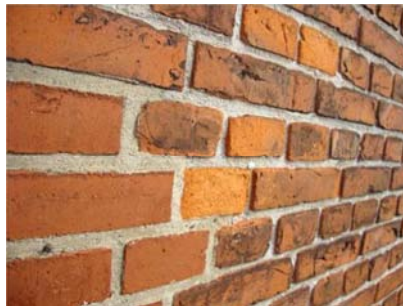
Eksempel på ødelagt overflade af mursten, som bør skiftes.

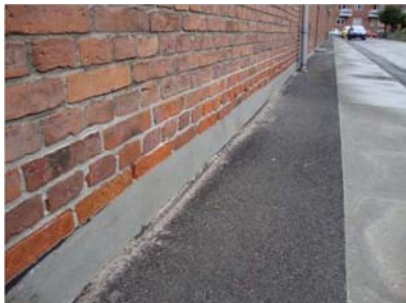
Nederste skifter er generelt meget ødelagt grundet høj saltpåvirkning. Se også afsnit 2.

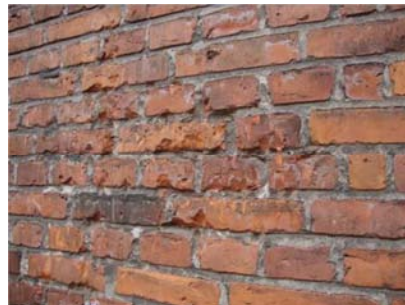
Ødelaget mursten i containergården på Korsikagården.

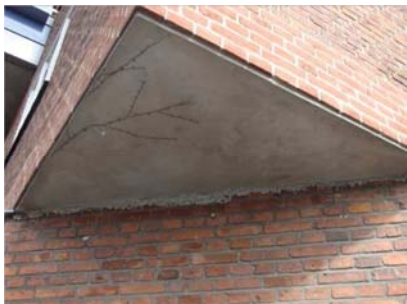
Dårligt udført støbearbejde. Kun kosmetisk betydning.

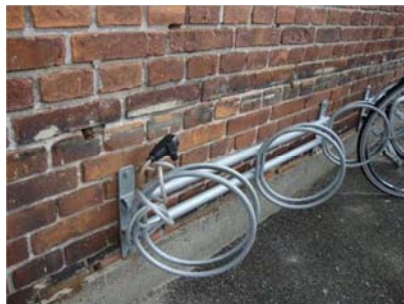
Murværk bag cykelstativer er flere steder i ringe kosmetisk forfatning. Gamle plugs m.v. bør fjernes og fuger samt mursten eftergås.

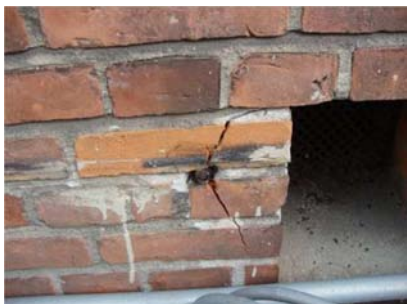
Eksempel på ødelagte mursten som bør skiftes.

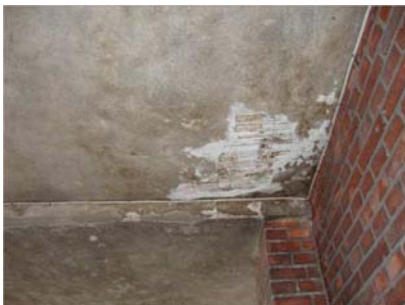
Pudsafskalninger i loftet i portrummet har arealer, hvor det er defekt og bør udbedres. (Milanogården)

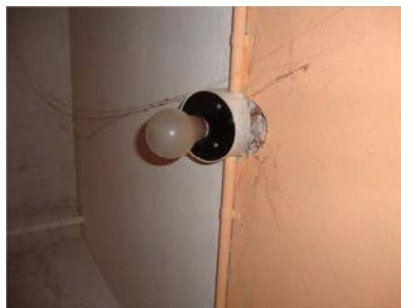
Belysning på gårdtoilet mangler kuppel.

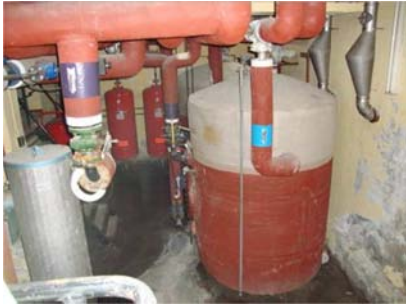
Der er 1 boilerum i hver ejendom. Afmærkninger på diverse fremtræder overskueligt.

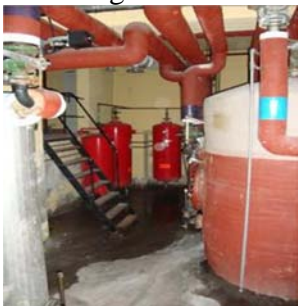
Her er jævnligt oversvømmelser i henhold til viceværten. Højt vandslukke i gulvafløb anbefales.

Gulvafløb bør udskiftes til en model med højt vandlukke.

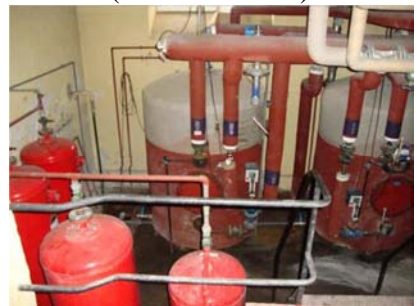
Varmtvandsbeholdere er fra 1981.

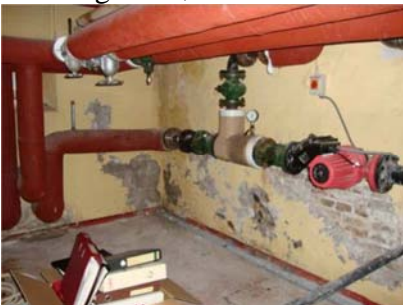
Flere ventiler m.v. mangler isolering.

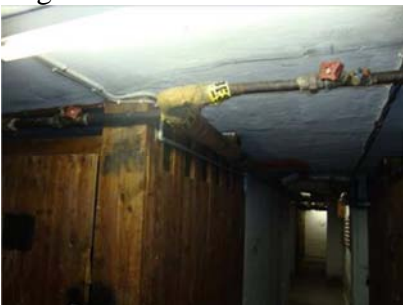
Mange varmerør i kælderen mangler isolering.

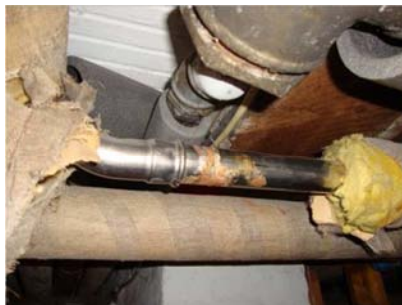
Ligeledes rør som mangler isolering.

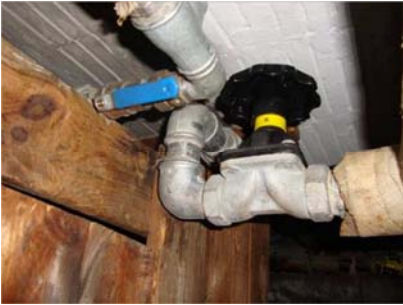
Flere rør som ikke er isoleret.

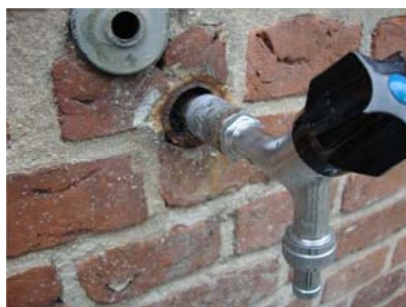
Gammel installation bør fjernes.

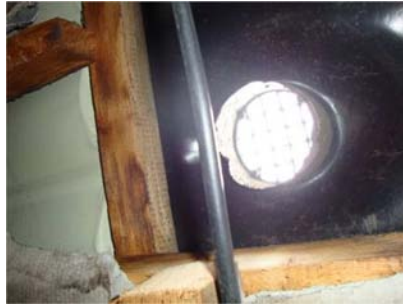
En taghætte for ventilering af tag mangler og skal genmonteres.

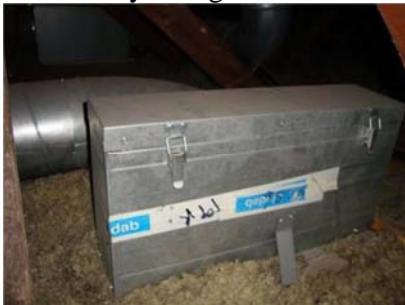
Centralt udsug i opgang Palermovej 19. Dette anbefales i alle opgange.

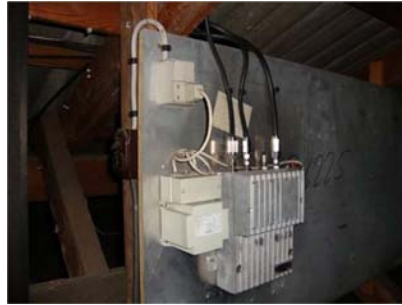
Ældre anlæg som muligvis ikke længere er i brug. Såfremt det ikke anvendes, bør det demonteres.

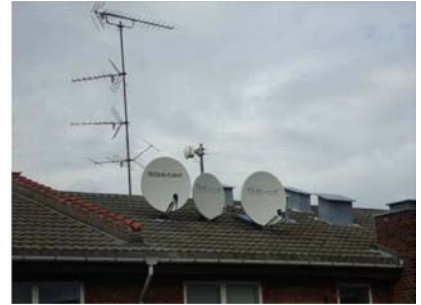
Antenne og paraboler er i følge oplysninger ikke længere i brug. Såfremt dette er korrekt, bør de demonteres.

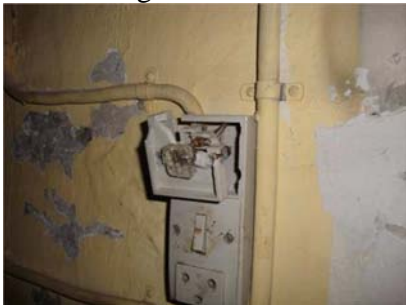
Defekt kontakt skal skiftes.

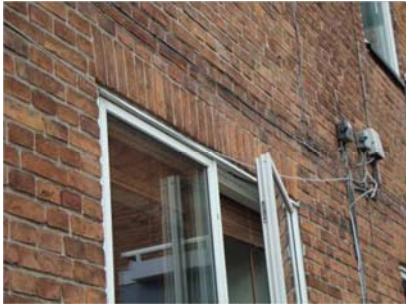
Løst kabel over vindue bør fastgøres korrekt såfremt at det er i brug.

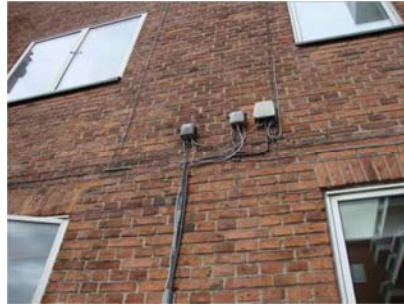
Gamle installationer på facader som ikke længere er i brug bør fjernes (er med i afsnit 03)

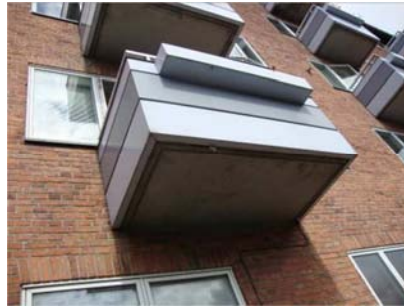
Altaner udført med betonbund.

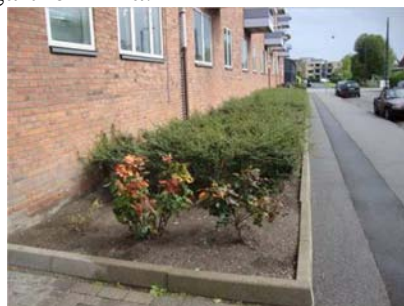
Ligeledes bed ved Korsikagården ud mod Palermovej. Kantsten buler lidt, men i acceptabel stand.

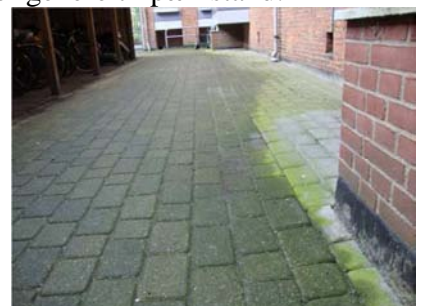
Belægninger er generelt i god stand. Belægninger bør holdes frie for alger.

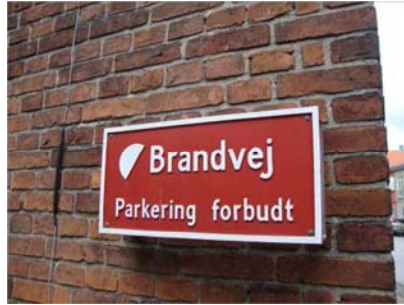
Arealer omkring ejendommene er i flere tilfælde betegnet som brandvej, hvorfor der ikke må parkeres eller opmagasineres materialer på dette areal.

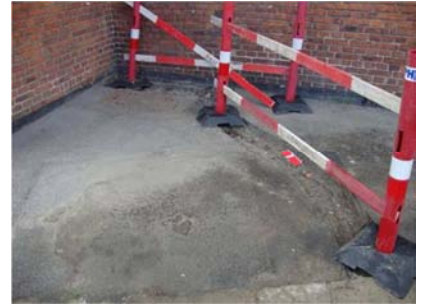
Der er en igangværende opgravning mod Strandlodsvej (2011).

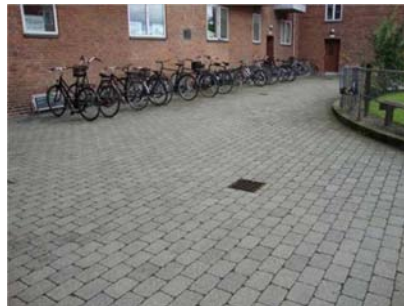
Belægninger er ligeledes i god stand ved Korsikagården mod Milanovej.

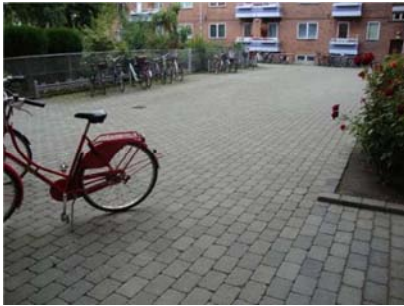
Belægninger ved Milanogården er ligeledes i pæn stand.

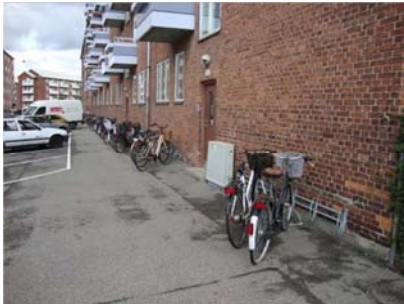
Belægninger mod Venedigvej er asfalt. Her er mindre krakeleringer, men holder nogle år endnu.

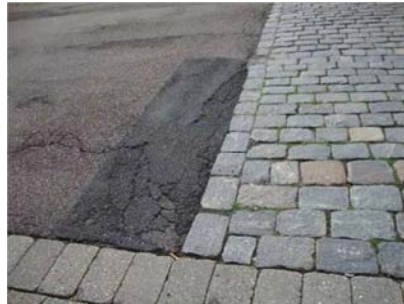
Her ses mindre reparation i asfaltbelægningen.
