Vedligeholdelsesplan

for ejendommene
A/B Korsika- & Milanogården

Sagsnr.: 63687 201

Dato: September 2011

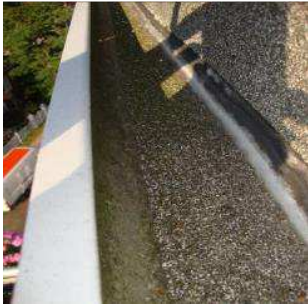
En del Decra-overflade i tagrenden kunne tyde på, at det er længe siden tagrender er rensset. Bør gøres jævnligt sammen med inspektion at tag m.v.

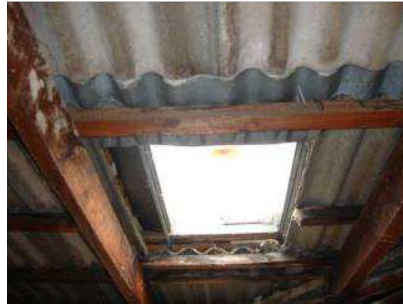
Tagvinduer syner generelt i god stand. Det var vanskeligt at komme til flere vinduer grundet manglende gangbroer.

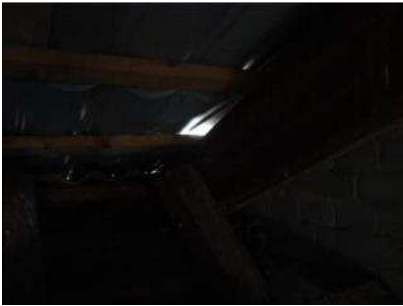
Tagfladen syner generelt i god stand med ringe risiko for fygesne. Her er dog enkelte steder, hvor fygesne kan finde vej. Disse steder bør eftergås.

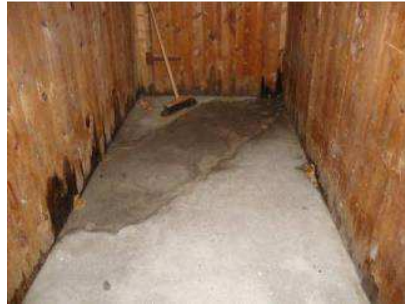
Fugt trænger i visse tilfælde op i træværk til kælderrummene. Hvis denne påvirkning fortsætter, vil der komme svamp. Kælderen er mere tør i 2016, end billedet fra 2011.

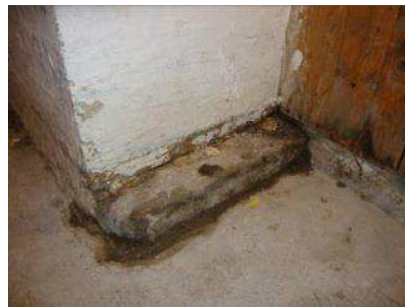
Opfugtede sokler i kælder (flere steder). Dette foto er fra 2011 og ikke observeret i 2016.

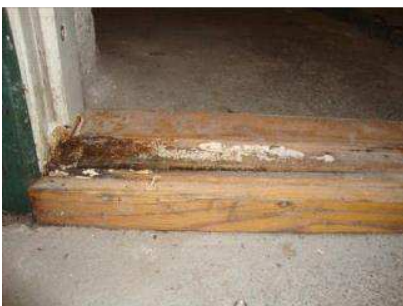
Svampeangreb på kælderør samt meget ildelugtende rum omkring Korsikavej 8. Dette skal undersøges nærmere og udbedres. Der skal samtidigt etableres bedre ventilation. Svampvæksten er mindre i 2016.

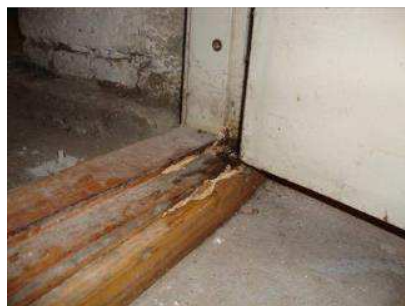
Svampeangreb som forrige foto. I 2016 er svampen ikke så slem som i 2011, men dette dørtrin anbefales lavet, så det bliver støbt i stedet for et trædørtrin.

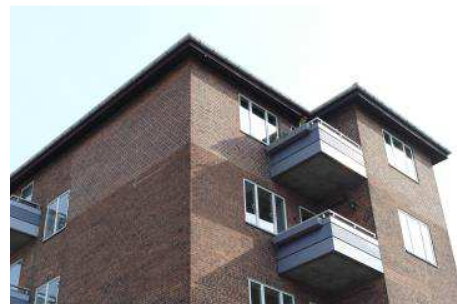
Facaden på Venedigvej 13, 4.sal er omfugtet siden forrige vedligeholdelsesplan i 2011.

Ved Venedigvej 13, 4.sal, hvor der tidligere var udfordringer med fugt i murværk, er murværk omfugget og fremstår i god stand.

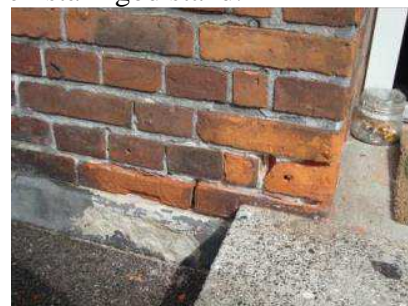
Ødelagt mursten grundet saltpåvirkning ved indgangsparti.

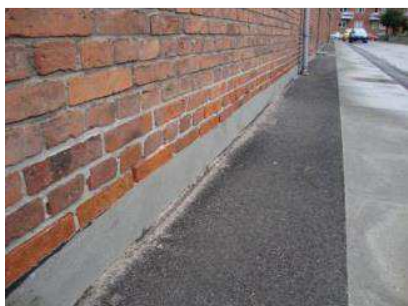
Sokler: Sokler er i varierende stand. Hvor der er murede sokler, er mursten flere steder i dårligere stand grundet saltskader. Her skal med tiden forventes nogle vedligeholdelsestiltag.

Nederste skifter er generelt meget ødelagt grundet høj saltpåvirkning. Se også afsnit 2.

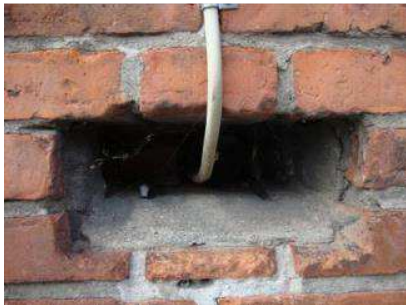
Riste i facaden mangler flere steder. Her eksempel fra Strandlodsvej.

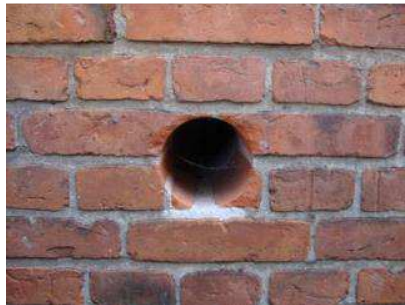
Ligeledes eksempel hvor der mangler rist i facaden, Strandlodsvej.

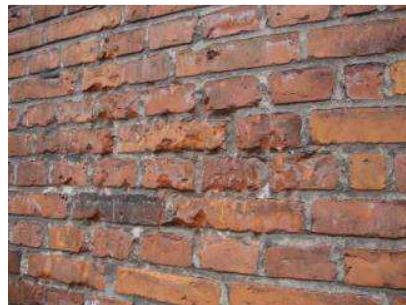
Der er nogle skader på murværk, hvor der arbejdes med container m.v. Se foto nedenfor samt afsnit 07.

Ødelaget mursten i containergården på Korsikagården.

Skader på murværk bør generelt udbedres, og skruer m.v. fra gamle installationer bør fjernes.

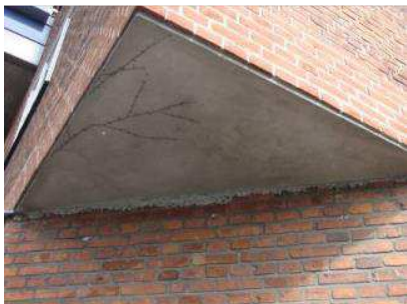
Dårligt udført støbearbejde. Kun kosmetisk betydning.

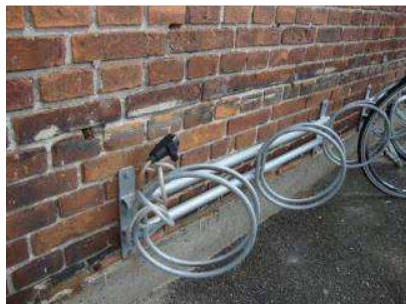
Murværk bag cykelstativer er flere steder i ringe kosmetisk forfatning. Gamle plugs m.v. bør fjernes, og fuger samt mursten eftergås.

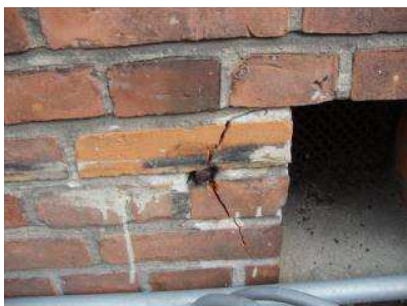
Eksempel på ødelagte mursten, som bør skiftes.

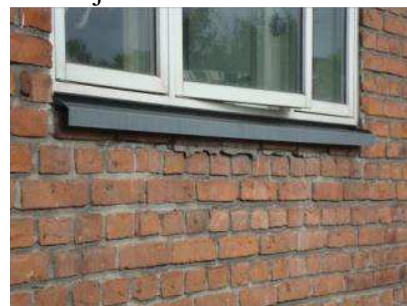
Fuge under vindue er i ringe stand og bør udskiftes. Milanogården.

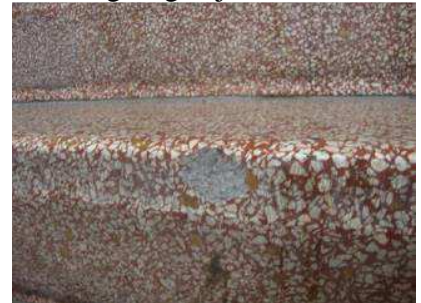
Trappeløb er terrazzo med nogle skader.

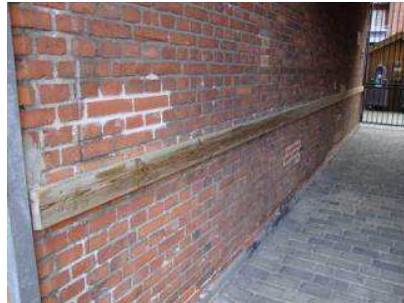
I den ene side er etableret fender som værn. Denne løsning er bedre end blot at udskifte mursten.

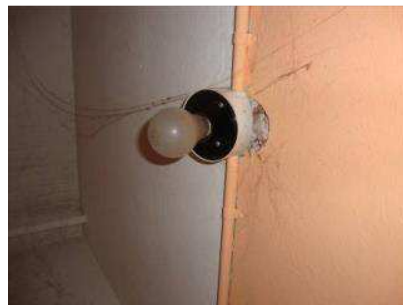
Belysning på gårdtoilet mangler kuppel.

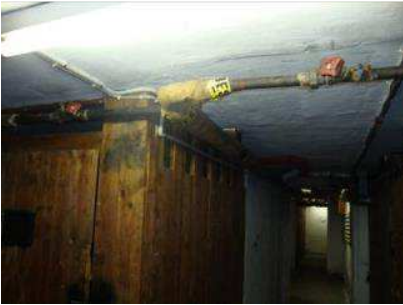
Mange varmerør i kælderen mangler isolering.

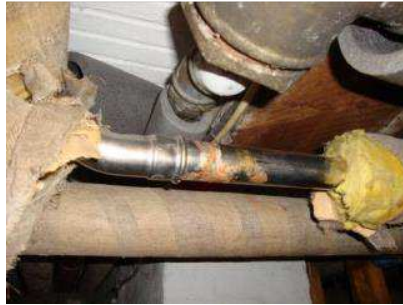
Ligeledes rør som mangler isolering.

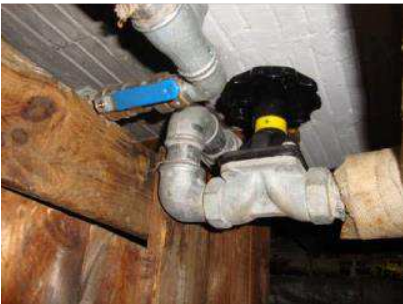
Flere rør som ikke er isoleret.

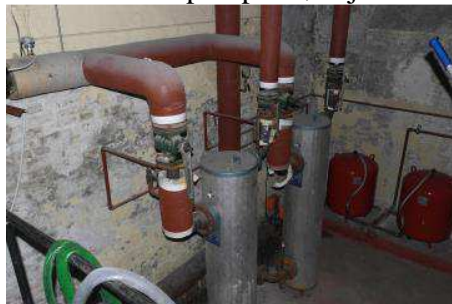
Årlig rensning af varmevekslere anbefales.

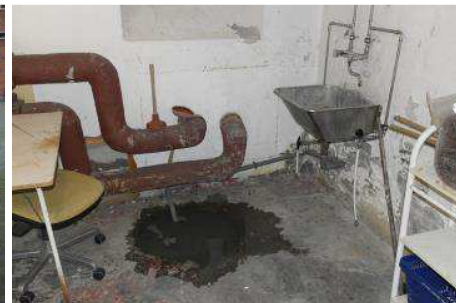
Her er forstoppet kloak ved den ene varmecentral. Den bør renses.

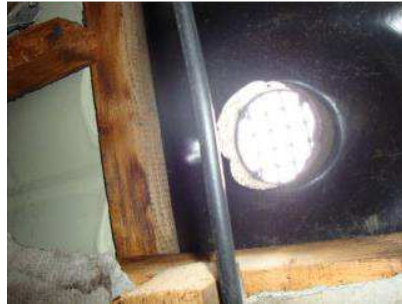
En taghætte for ventilering af tag mangler og skal genmonteres. (Venedigvej)

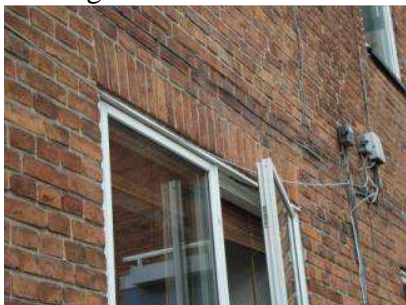
Løst kabel over vindue bør fastgøres korrekt, såfremt det er i brug.

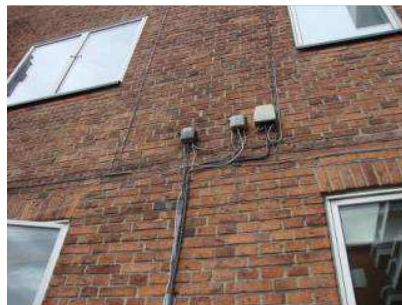
Gamle installationer på facader, som ikke længere er i brug, bør fjernes (er med i afsnit 03)

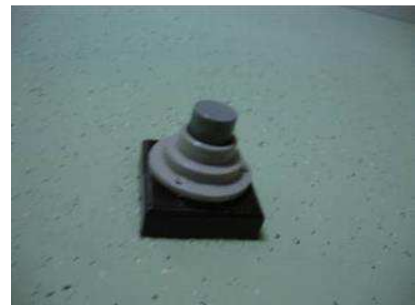
Installationer, som ikke er i brug på trappeopgange, burde være fjernet.

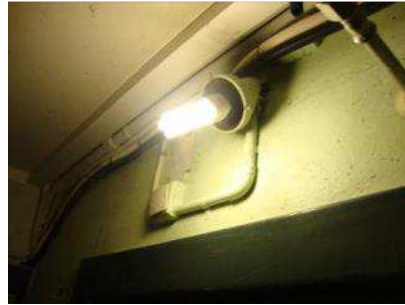
Belysning i kælderen anbefales udskiftet i henhold til EMO-rapport.

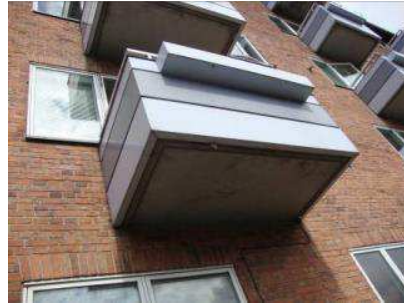
Altaner udført med betonbund.

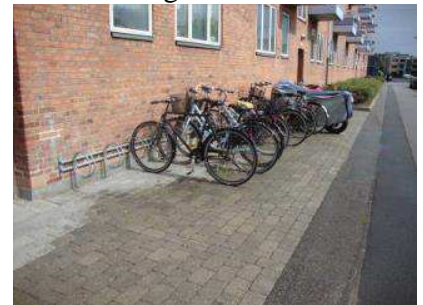
Cykelparkering på Korsikagården ud mod Palermovej. Belægninger er generelt i pæn stand.

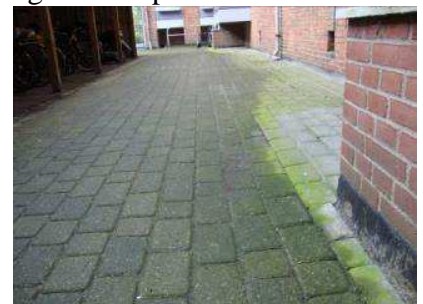
Belægninger er generelt i god stand. Belægninger bør holdes frie for alger.

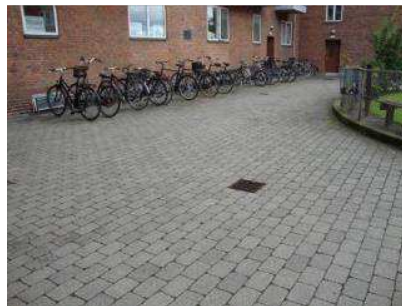
Belægninger er ligeledes i god stand ved Korsikagården mod Milanovej.

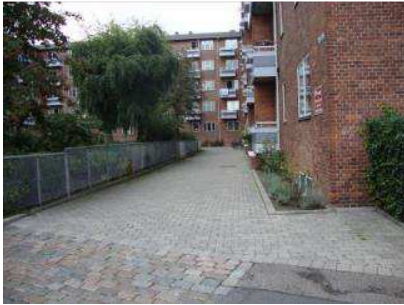
Belægninger ved Milanogården er ligeledes i god stand.

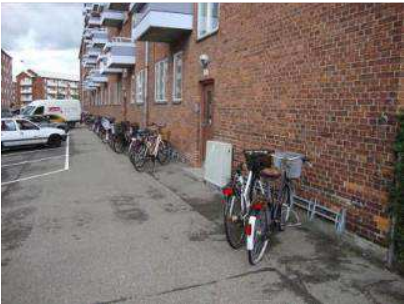
Belægninger mod Venedigvej er asfalt. Her er mindre krakeleringer, men holder nogle år endnu.

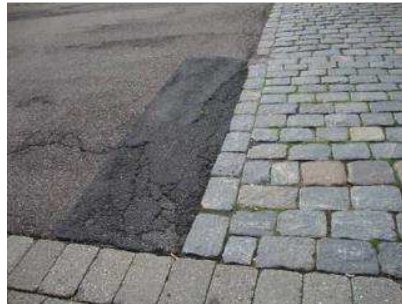
Her ses mindre reparation i asfaltbelægningen.
