**Figurer**

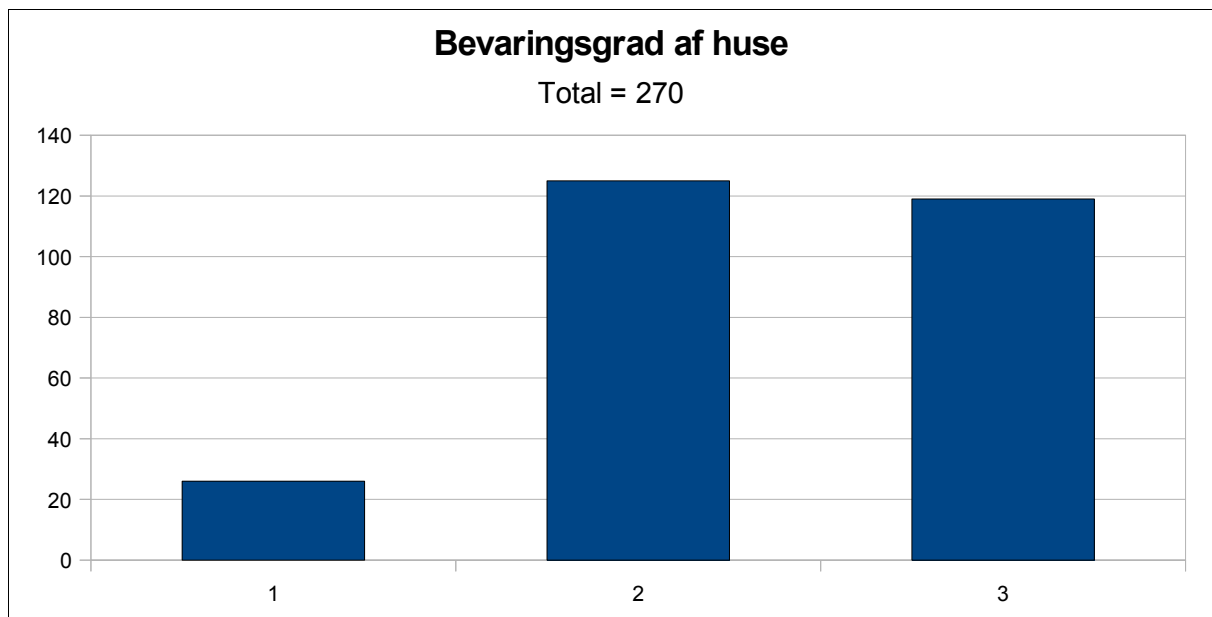
*Fig. 9: Diagram over bevaringsgrad af huse i det indsamlede materiale.  
1: dårligt bevaret, 2: delvist bevaret, 3: velbevaret*

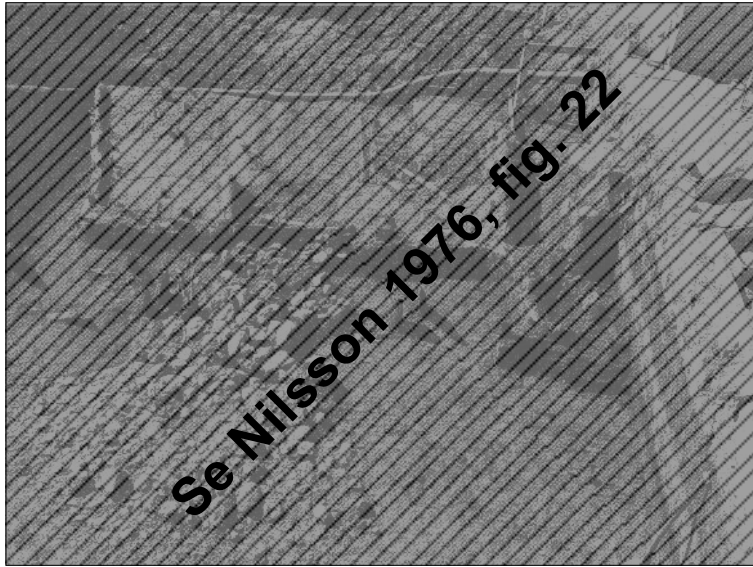
*Fig. 28: Foto fra udgravningen af PK banken, Lund. Brolægningen i forgrunden fører op til dørpartiet. Tærsklen ses som en planke sat på højkant (efter Nilsson 1976)*

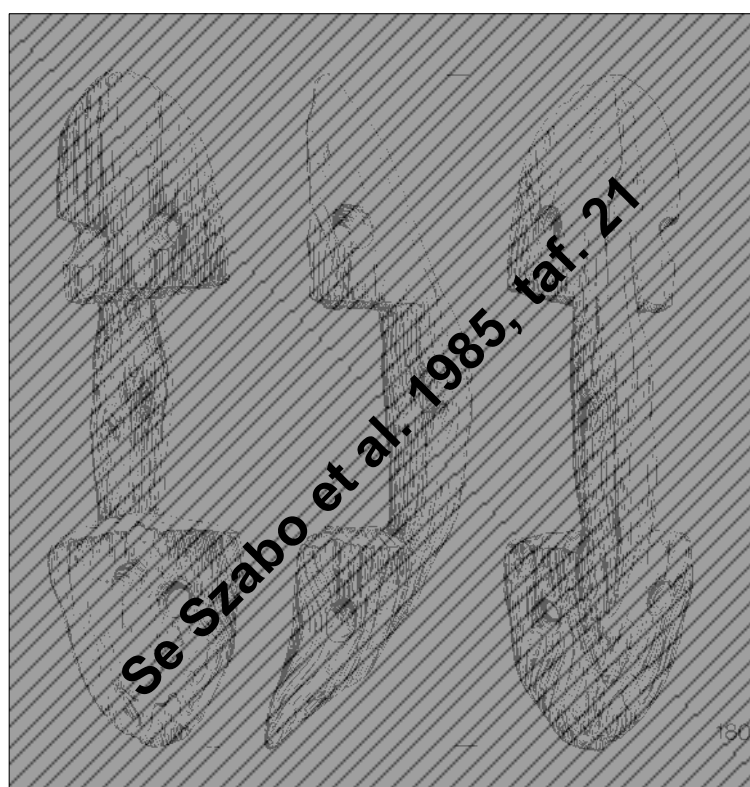
*Fig. 44: Tegning af træhåndtag, fundet på Elisenhof (efter Szabó et al. 1985)*

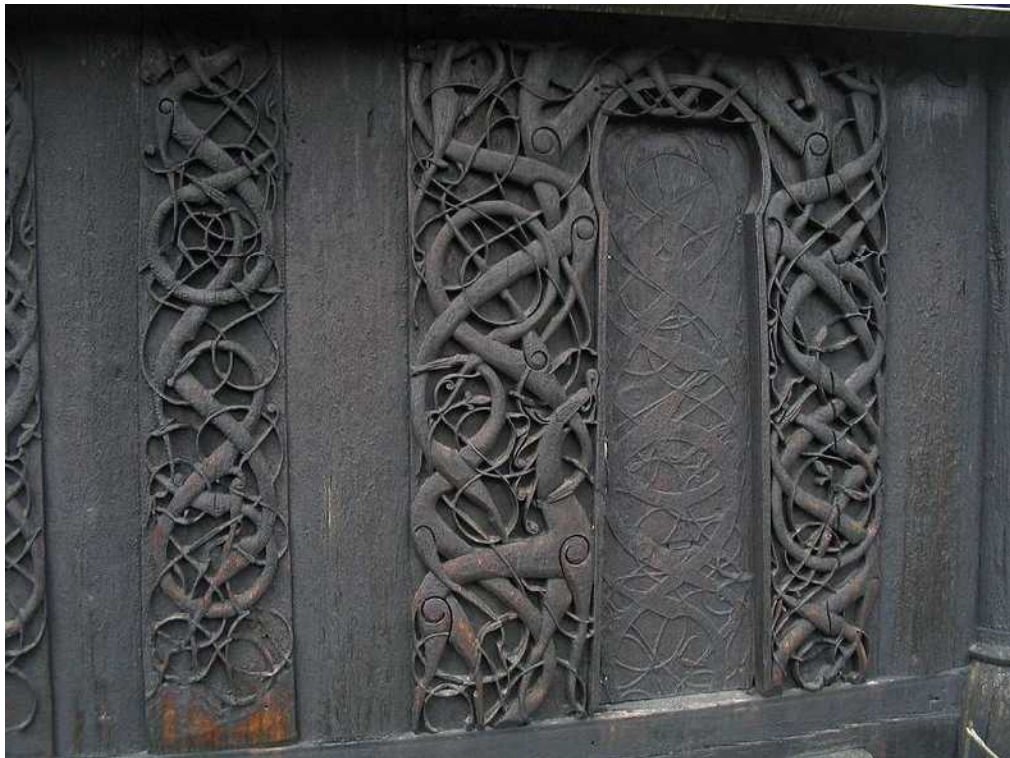
Fig. 45: Foto af nordportalen på Urnes stavkirke (efter wikipedia.org)

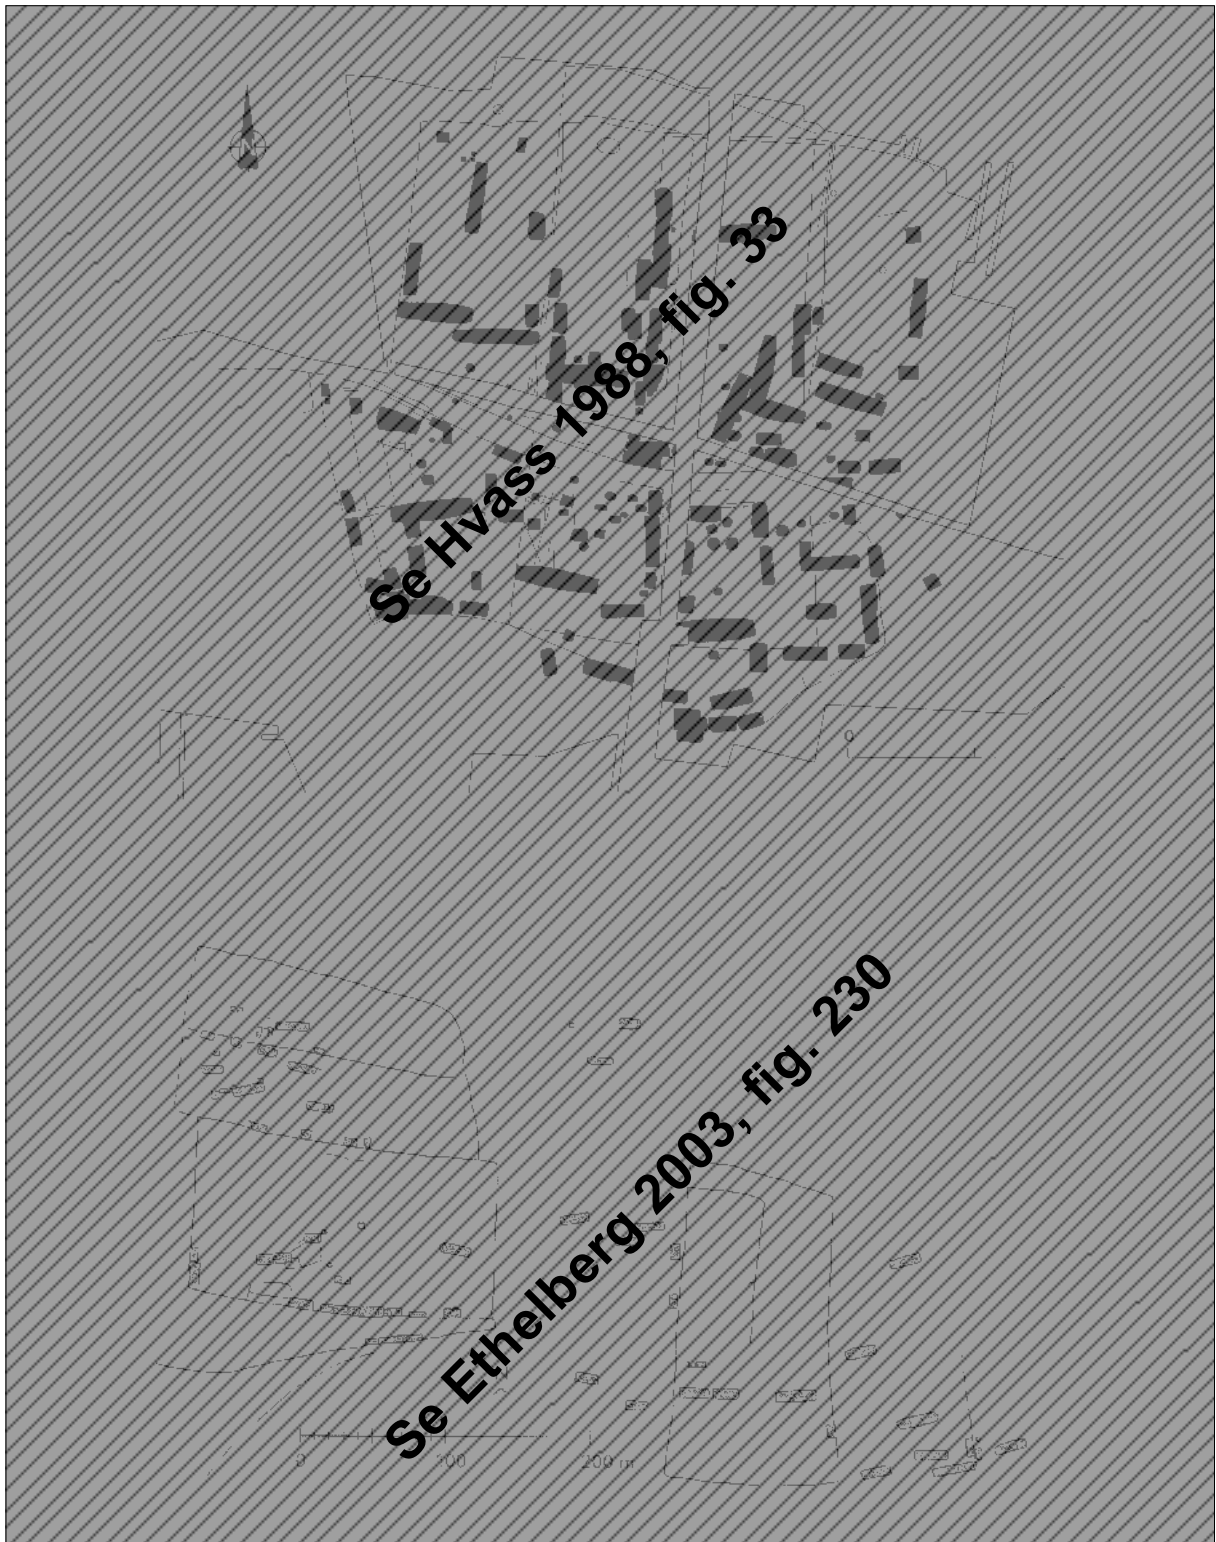
Fig. 71: Oversigtsplaner over de udgravede vikingetidslandsbyer i Vorbasse. Øverst ældre vikingetidslandsbyen med alle huse, hegn, grubehuse og brønde indtegnet (ikke faseopdelt) (efter Hvass 1988). Nederst yngre vikingetidslandsbyen (efter Ethelberg 2003)

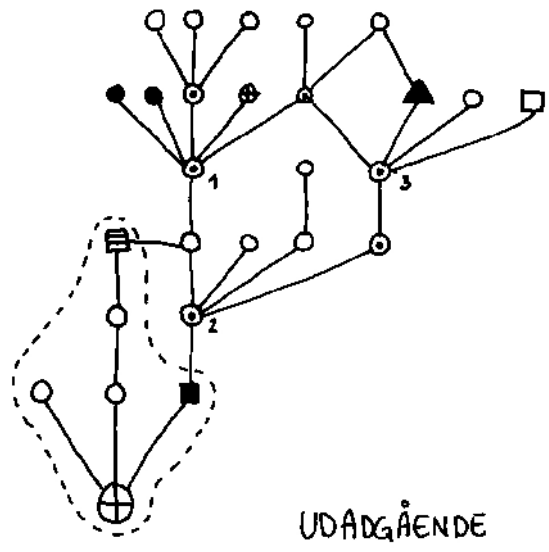
Fig. 75: Gammakort over den udadgående bevægelse på den sydvestlige toft, Vorbasselandssbyen (æ.vik)

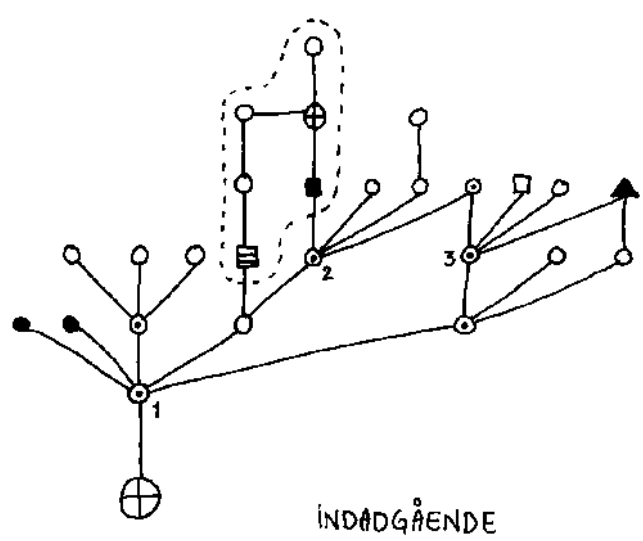
Fig. 76: Gammakort over den indadgående bevægelse på den sydvestlige toft, Vorbasselandssbyen (æ.vik)
