Vedligeholdelsesplan

for ejendommene
A/B Korsika- & Milanogården

Sagsnr.: 63687 200

Dato: September 2011. 27. august 2012, revideret iht. bestyrelsens kommentarer.

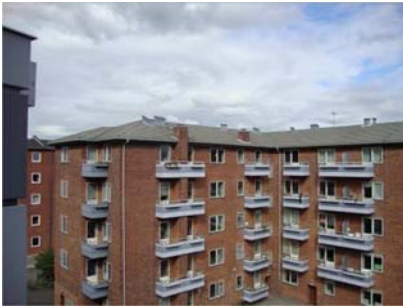
Tagfalden er forsynet med Decra, og er generelt i ens god stand på begge ejendomme.

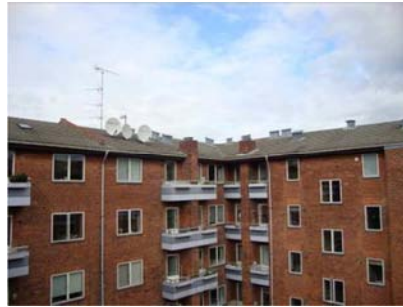
Her er en del gennemføringer som umiddelbar at i god stand. Det var ikke muligt ved gennemgangen at besigtige på nært hold.

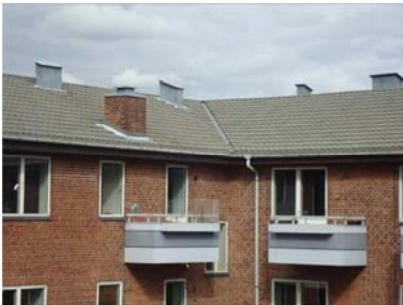
Skotrender syner ligeledes i god stand.

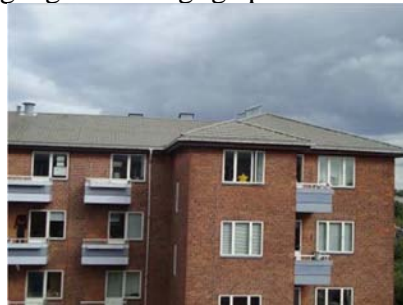
Tagfladen ligger pænt jævnt.

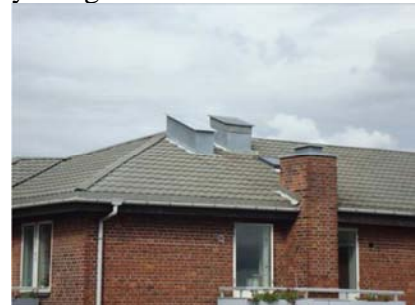
Ventilationsgennemføringer er udført i zink.

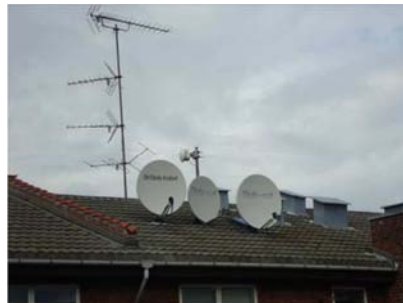
Antenner/paraboler som evt. ikke anvendes længere bør demonteres.

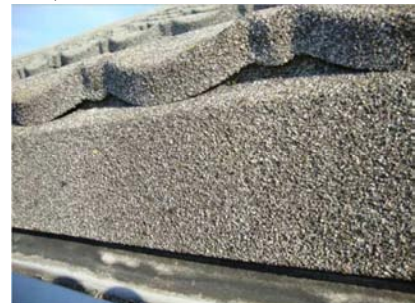
Nærbillede at Decra-tag. Er i god stand.

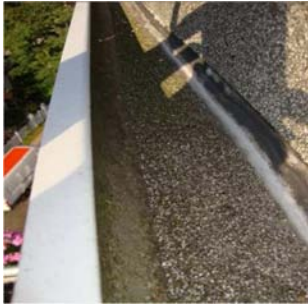
En del Decra-overflade i tagrenden, kunne tyde på, at det er længe siden af tagrender er renset. Bør gøres jævnligt sammen med inspektion at tag m.v.

Type	Interval	Pris i kr.
DRIFT			
Ingen bemærkninger.	D		
VEDLIGEHOLD			
01.01 Montering af manglende taghætte.	V		10.000
01.02 Løbende rensning af tagrender samt reparation af inddækninger m.v.	V	1	20.000
01.03 Eftergang og udskiftning af defekte tagnedløb (ca. 20.000 per nedløb).	V	5	40.000
01.04 Reparation af aftrækskanaler (se afsnit ventilation)			
FORBEDRINGER			
01.05 Yderligere isolering af tagrum i henhold til EMO-rapport kan overvejes. Grundet den lange tilbagebetalingstid er det ikke medtaget i rapporten.	F		
LOVKRAV			
Ingen bemærkninger.	L

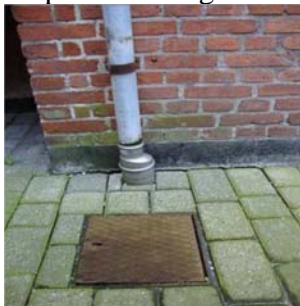
Overgang tagnedløb til sandfang (varierende udførelse).

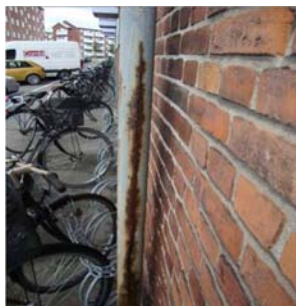
Enkelte tagnedløb (nederste 2 meter) er helt tæret. Disse er udført i støbejern, og de er i meget ringe stand. Bør skiftes.

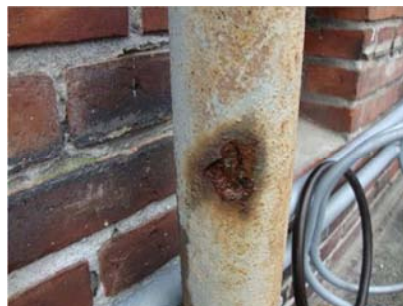
Yderligere eksempel på ringe tagnedløb.

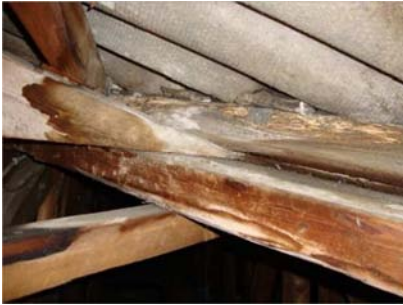
Mange skjolder efter gamle vandskader. Disse er fra før etableringen af Decra oven på skifereternitten.

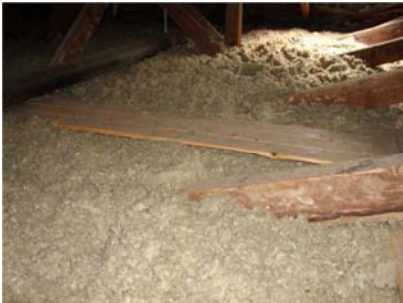
Her er generelt smalle gangbroer i loftsrummet som virker efter hensigten. Enkelte steder kunne ønskes bedre adgangsforhold.

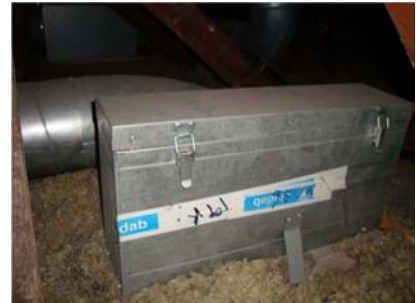
I enkelte opgange er udført centralt sug fra motor i loftsrummet. Dette anbefales generelt, da det vil give et bedre indeklima.

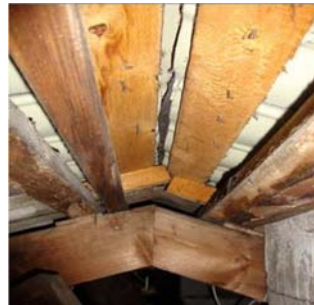
Ved monteringen af Decrataget er flere eternitplader ødelagt. Dette har dog ingen praktisk betydning nu.

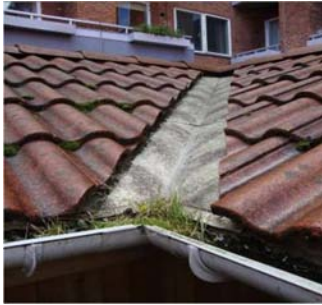
Tagrender på gårdskure på Korsikagården trænger meget til rensning.

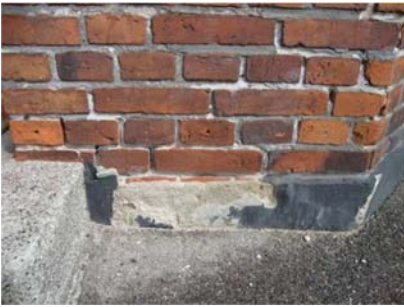
Sokler er generelt i pæn stand. Her er dog enkelte afskalninger som bør udbedres.

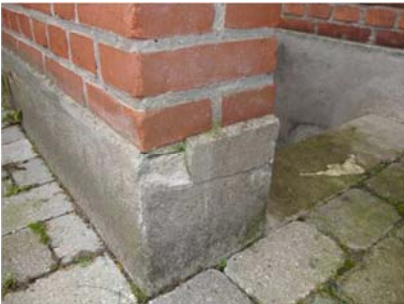
Mindre forvitret sokkelpuds i baggården på Milanogården.

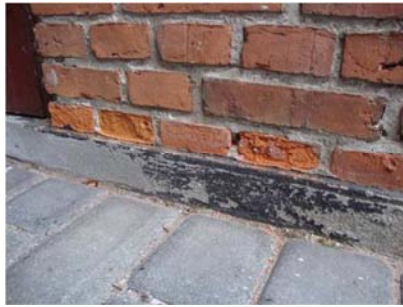
De nederste skifter på murværk er mange steder ødelagt af salt.

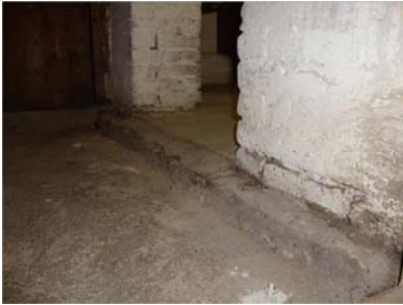
Niveauspring i kælder.

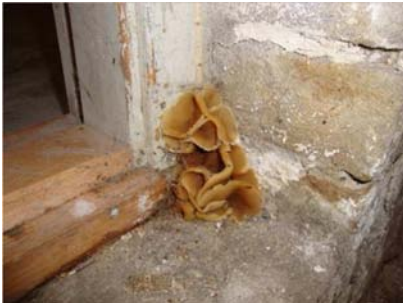
Samme angreb som forrige foto.

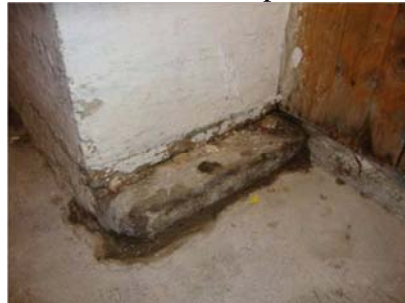
Opfugtet sokler i kælder (Flere steder).

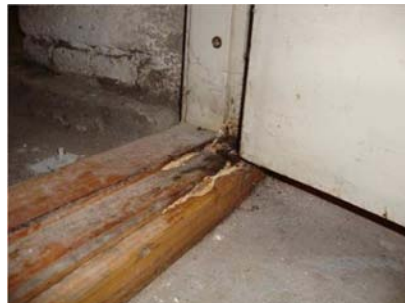
Svampeangreb som forrige foto.

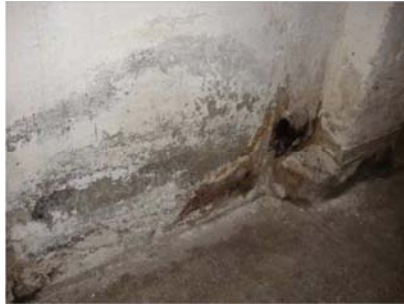
Opfugtet murværk.

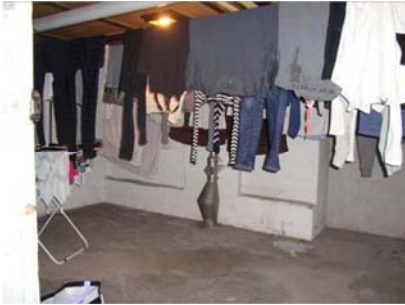
Ejendommen har tørrerum i kælder, som er forsynet med mekanisk udsugning. Det skal løbende sikres at udsugning virker.

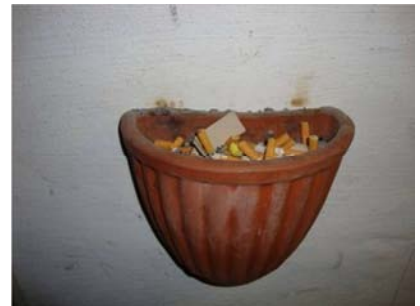
Rygning på fællesarealer bør generelt overvejes, da der ved rygning/ild er risiko for brand.

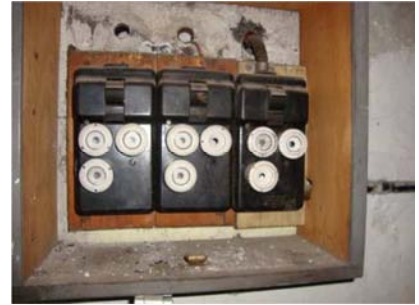
Såfremt at installationer m.v. ikke længere er i brug, bør disse demonteres.

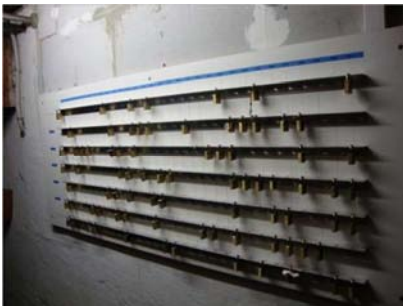
Gamle el-installationer som ikke længere er i brug, bør fjernes. Varmekældre og tekniske installationer i øvrige se under afsnit 11 til 17.

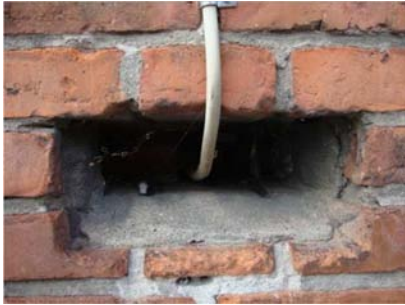
Riste i facaden mangler flere steder. Her eksempel fra Strandlodsvej.

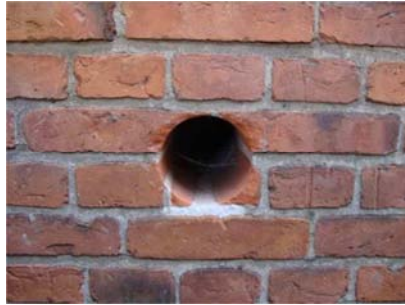
Ligeledes eksempel hvor der mangler rist i facaden, Strandlodsvej.

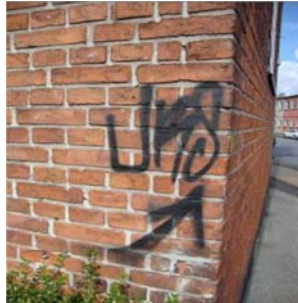
Der er p.t. ikke meget graffiti på ejendommene. Her er dog et eksempel.

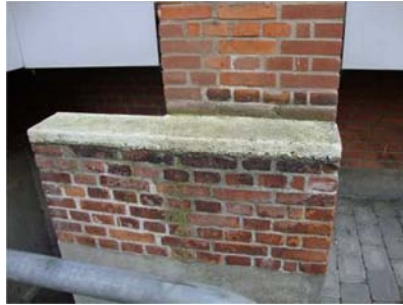
Denne murkrone/afdækning af murværk er i ringe stand. Og skal i løbet af nogle år udskiftes.

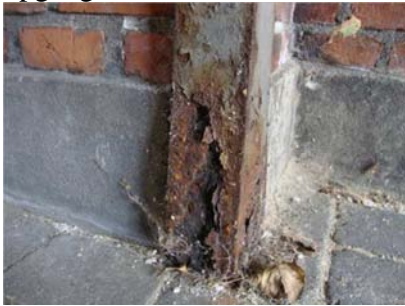
Hjørnejern er forvitret ved port og bør skiftes.

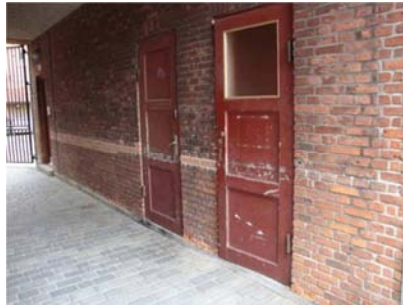
Facader og døre i port er noget ramponeret grundet transport med container (se afsnit portrum)

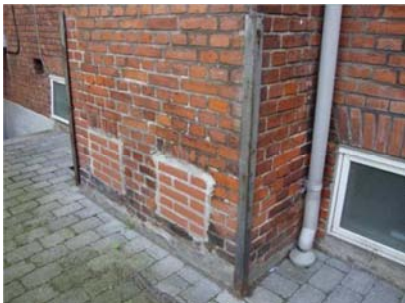
Renselemme er muret til.

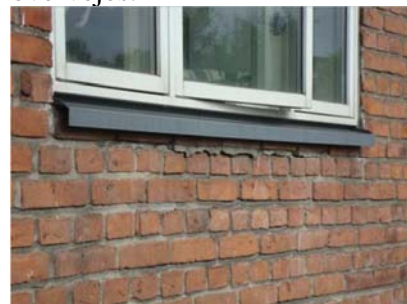
Fuge under vindue er i ringe stand og bør udskiftes. Milanogården.

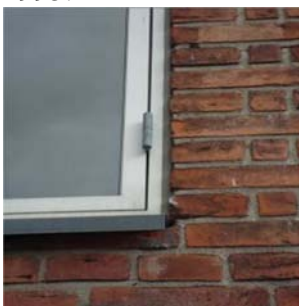
Gummifugerne er generelt i pæn stand, men skal dog forventes udskiftet inden for de næste 10 år. Her er eksempel på dårlig fuge i hjørnesamling.

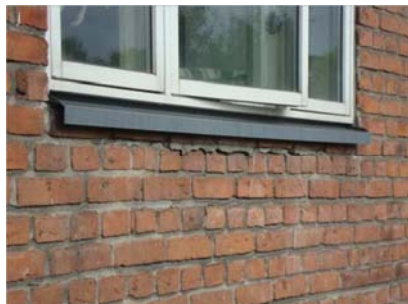
Under denne sålbænk er der en ringe fuge som skal skiftes. Se afsnit 03.

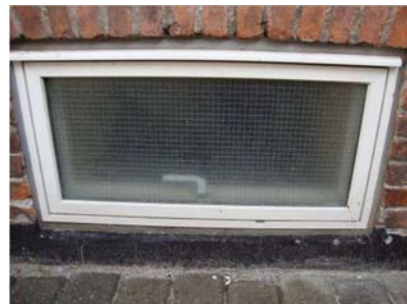
Kældervinduer er i god stand og efterfugtet med gummifuger.

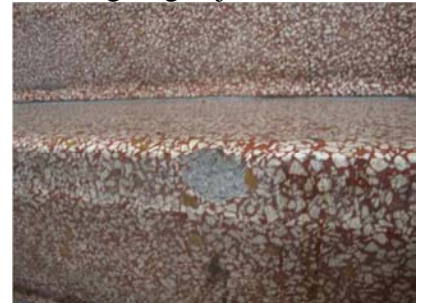
Trappeløb er terrazzo med nogle skader.

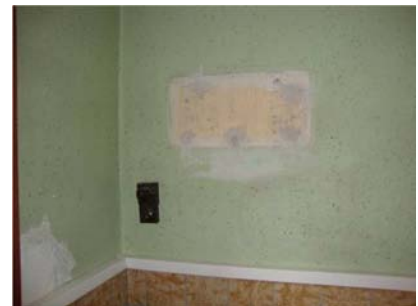
Korsikavej 8 er ikke istandsat endnu, men skal til at pågå nu (2011).

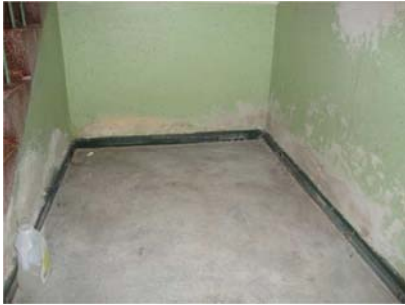
I bunden af trappeopgangen ses tydeligt, at der er større fugtpåvirkning. Her males med speciel, åndbar maling.

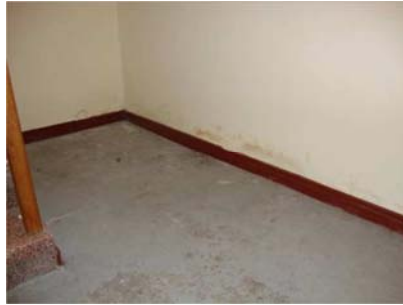
Skjold i bunden af trappeopgang. Udviklingen skal holdes under observation, da det kan være at der skal gøres tiltag for at holde fugten væk (evt. injicering).

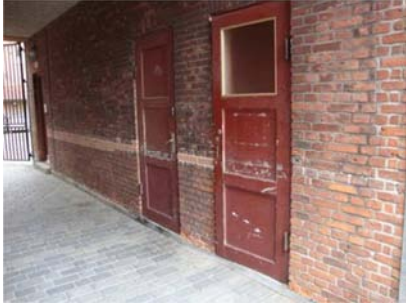
Tydelige aftegninger efter transport med containere i porten på Korsikagården.

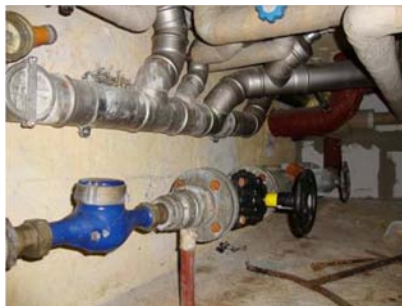
Faldstammer er generelt i god stand.

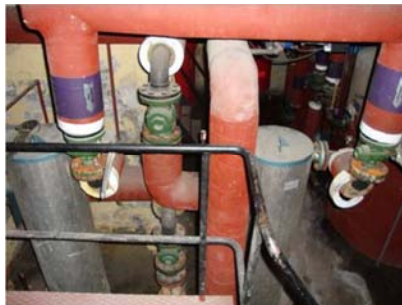
Ligeledes ventiler og bøjninger som ikke er isoleret.

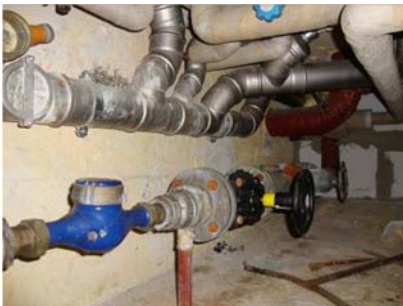
Der forventes ingen større udgifter til faldstammer de kommende mange år.

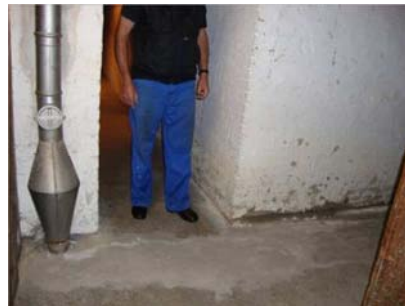
Faldstammer er generelt udført med rottesikringer. På dette sted kommer der vand ved kraftige regnskyl. Muligt at rør i gulv er utætte (se afsnit 02.06).

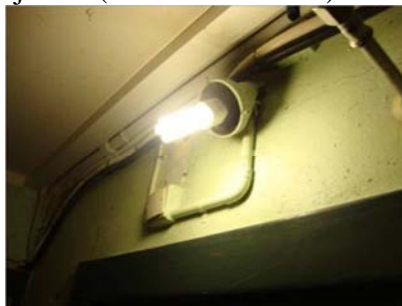
Belysning i kælderen anbefales udskiftet i henhold til EMO-rapport.

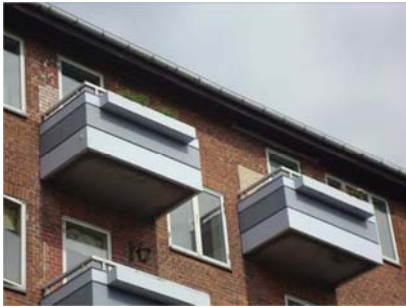
Altaner fremstår i pæne i forhold til deres alder.

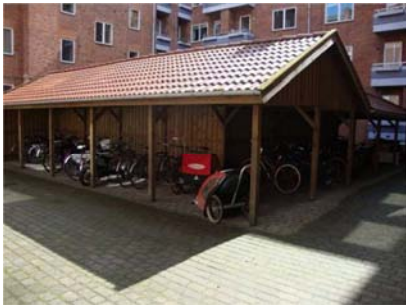
Cykelparkering i Korsikagården er i god stand.

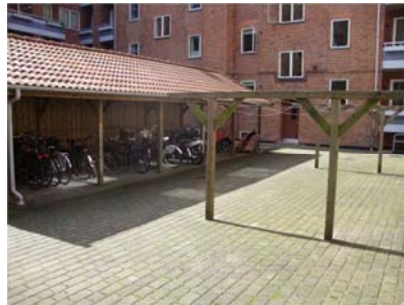
Ligeledes cykelparkering samt mulighed for tørring af tøj udendørs.

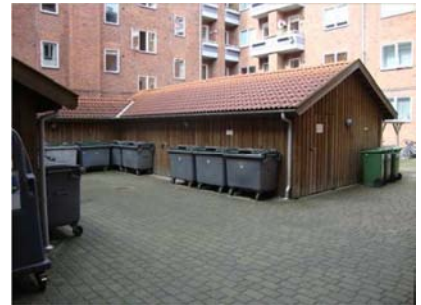
Containergård, ligeledes i baggården i Korsikagården.

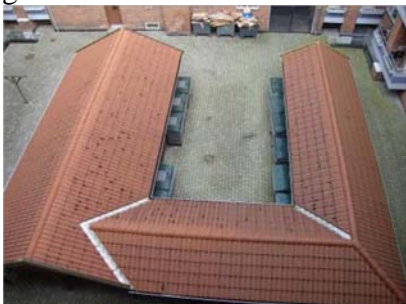
Baggården i Korsikagården set fra oven.

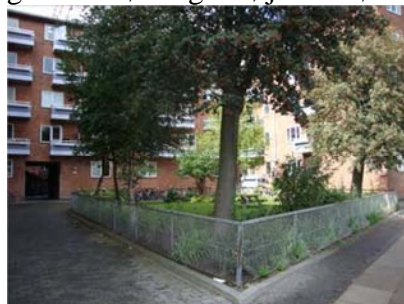
Anlæg foran Korsikagården set fra Strandlodsvej. Er pænt velholdt af gartnerfirma.

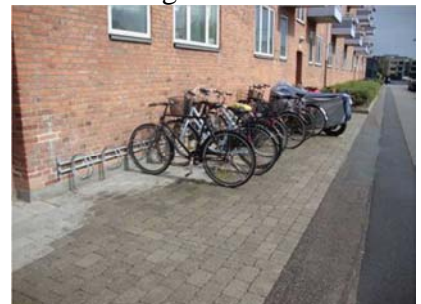
Cykelparkering på Korsikagården ud mod Palermovej. Belægninger er generelt i pæn stand.

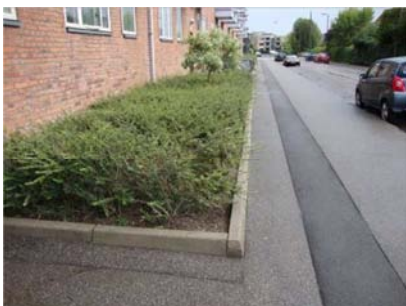
Bed ud mod Palermovej.

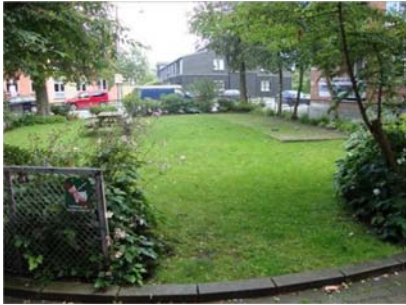
Haveanlæg på Milanogården er i pæn stand. Vedligeholdes af gartnerfirma.

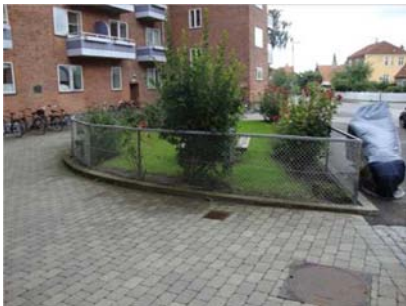
Mindre haveanlæg ved Korsikagården mod Milanovej.

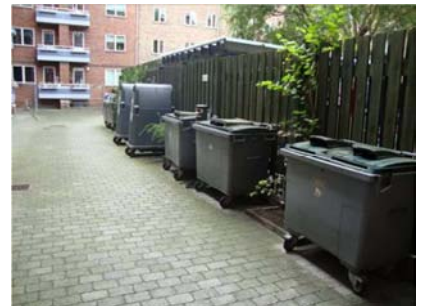
Containerplads i Milanogården.

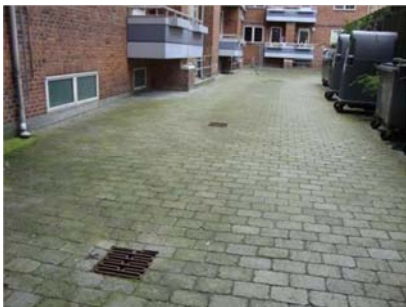
Belægninger ved Milanogården er ligeledes i god stand.

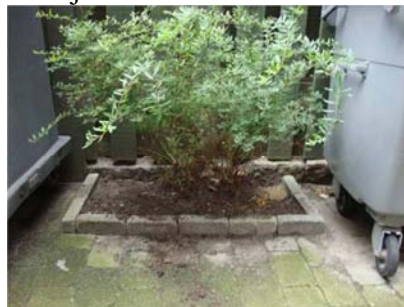
Mindre bed ved containerplads på Milanogården.

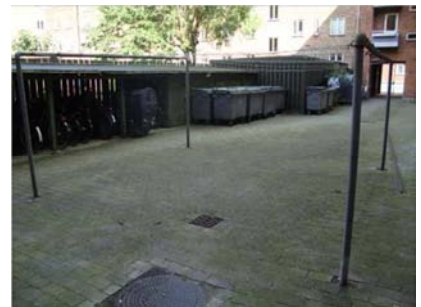
Cykelparkering og containerplads ved Milanogården. Belægninger i baggården trænger til algerens.

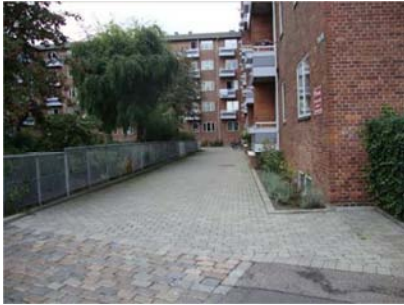
Belægninger ved Milanogården er ligeledes i god stand.

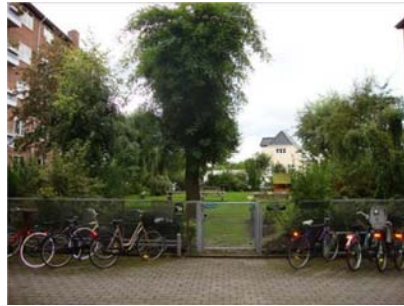
Haveanlæg på Milanogården vedligeholdes af gartnerfirma, er i pæn stand.

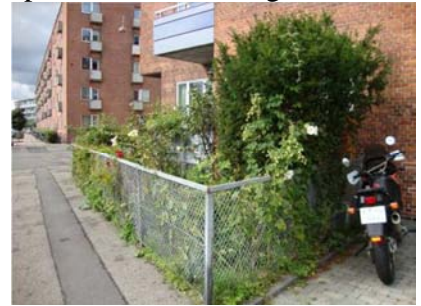
Mindre bede mod Palermovej er i ringere vedligeholdelsesmæssig standard. Det er muligvis enkelte andelshavers haver.
