Vedligeholdelsesplan

for ejendommene
A/B Korsika- & Milanogården

Sagsnr.: 63687 201

Dato: September 2011

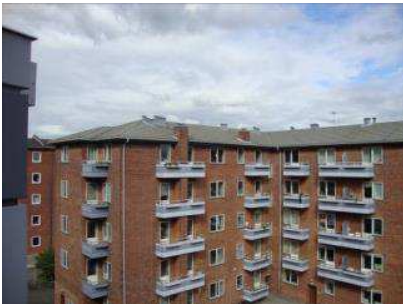
Tagfladen er forsynet med Decra, og er generelt i ens, god stand på begge ejendomme.

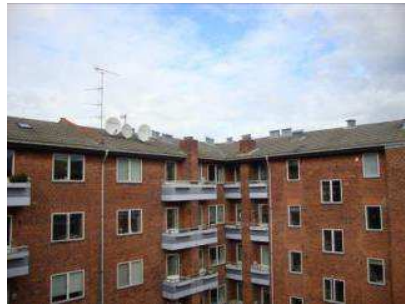
Her er en del gennemføringer, som umiddelbar er i god stand. Det var ikke muligt ved gennemgangen at besigtige på nært hold.

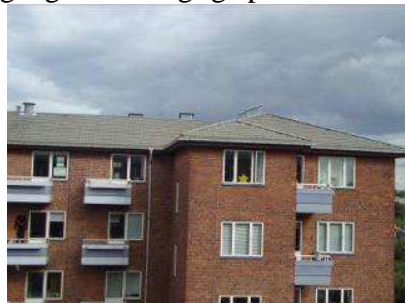
Tagfladen ligger pænt jævnt.

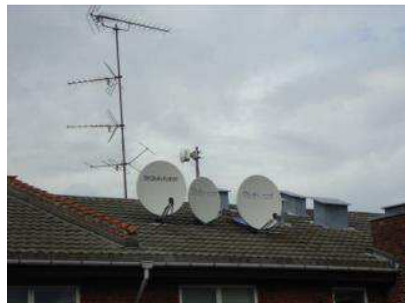
Antenner/paraboler, som evt. ikke anvendes længere, bør demonteres.

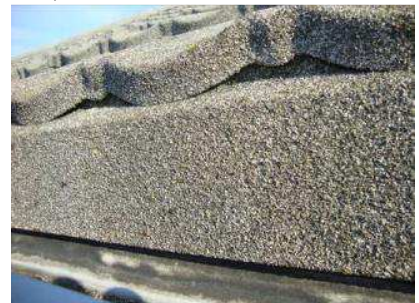
Nærbillede af Decra-tag. Er i god stand.

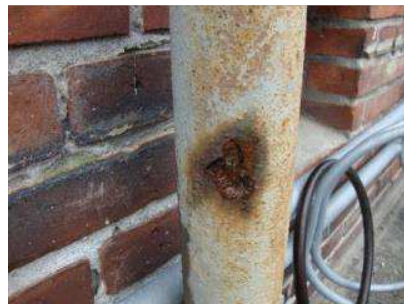
Yderligere eksempel på ringe tagnedløb.

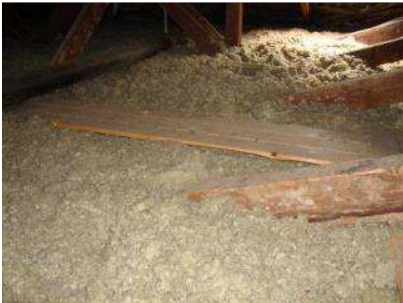
Her er generelt smalle gangbroer i loftsrummet, som virker efter hensigten. Enkelte steder kunne ønskes bedre adgangsforhold.

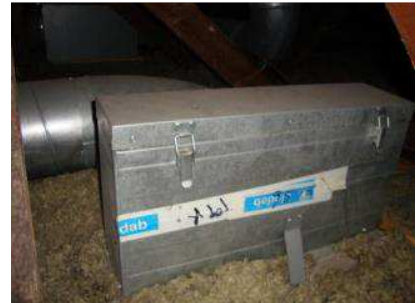
I enkelte opgange er udført centralt sug fra motor i loftsrummet. Dette anbefales generelt, da det vil give et bedre indeklima. Palermovej 19 – (17)

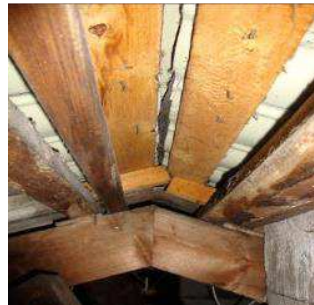
Ved monteringen af Decrataget er flere eternitplader ødelagt. Dette har dog ingen praktisk betydning nu.

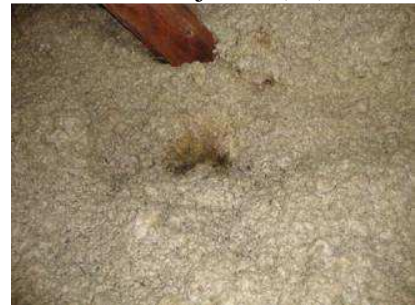
Enkelt sted mod gården er isolering lidt våd grundet manglende taghætte (Venedigvej). Denne bør monteres ved næste lejlighed, hvor der er en lift på ejendommen. Foto fra 2011

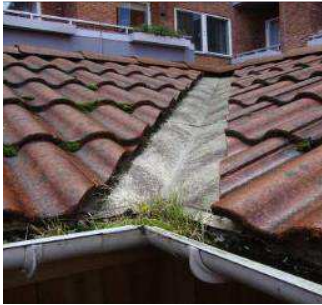
Tagrender på gårdskure på Korsikagården trænger meget til rensning.

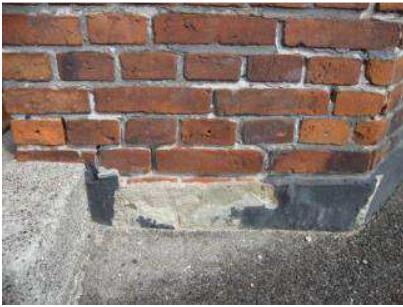
Sokler er generelt i pæn stand. Her er dog enkelte afskalninger, som bør udbedres.

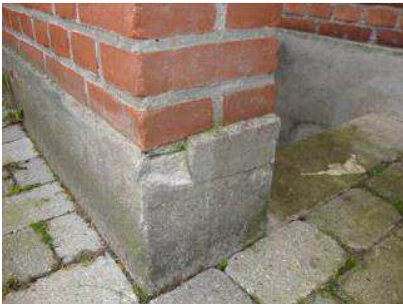
Mindre forvitret sokkelpuds i baggården på Milanogården.

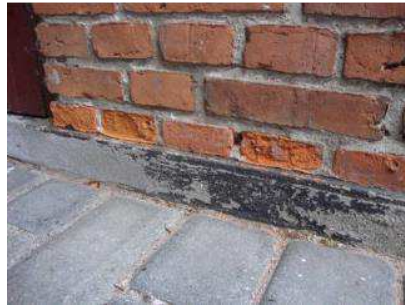
De nederste skifter på murværk er mange steder ødelagt af salt.

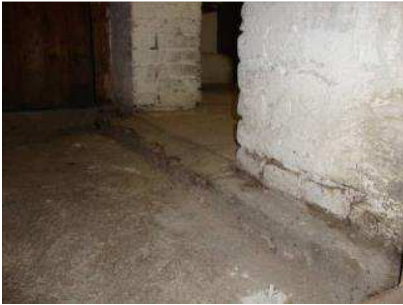
Niveauspring i kælder.

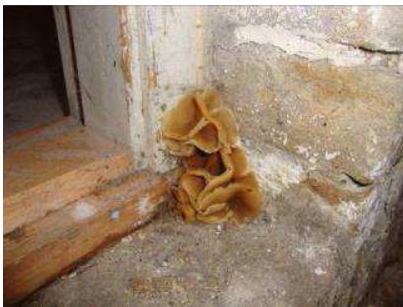
Samme angreb som forrige foto. Dette foto er fra 2011, og ikke observeret i 2016.

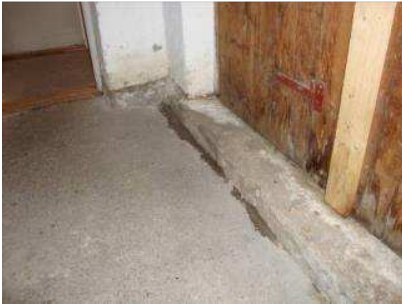
Kælder ved Venedigvej er ligeledes fugtig, dog ikke i samme grad som vist på forrige foto. Fugten i kælderen er generelt mindre i 2016, end i 2011, hvor dette foto er foretaget.

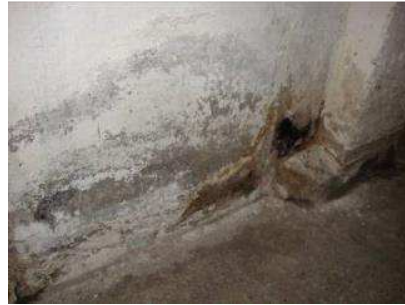
Opfugtet murværk.

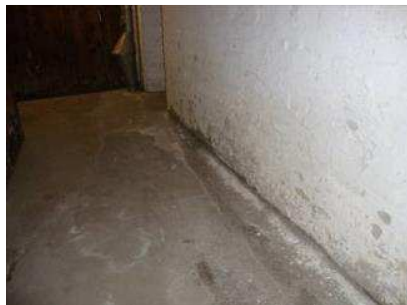
Ved kraftigt regnvejr er det oplyst fra viceværten, at der på dette sted (kælder Palermovej 19) kommer meget vand ind. Årsag skal undersøges nærmere. Grundet høj fugtighed i gulv og væg, kan årsagen være utæt kloak under gulv på dette sted.

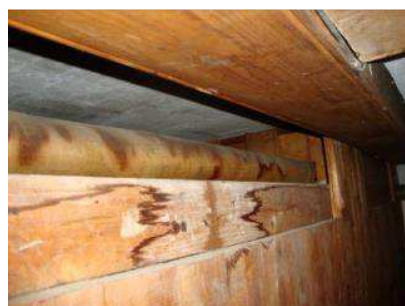
Her er skjolder efter tidligere utætheder på installationerne, men der er ikke konstateret nogen utætheder på gennemgangen.

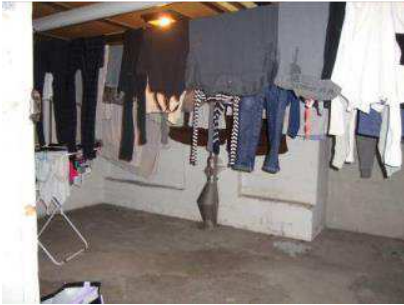
Ejendommen har tørrerum i kælder, som er forsynet med mekanisk udsugning. Det skal løbende sikres, at udsugning virker.

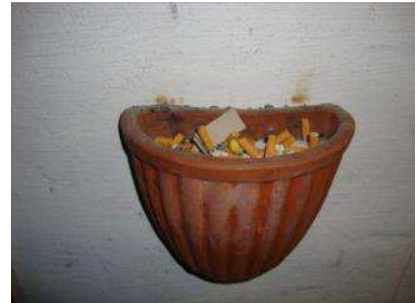
Rygning på fællesarealer bør generelt overvejes, da der ved rygning/ild er risiko for brand. Foto er fra 2011.

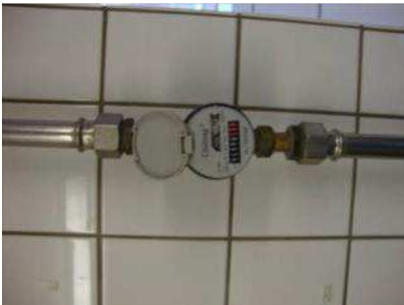
Eksempel på vandmåler i vaskekælder.

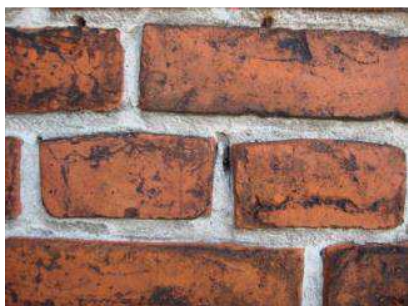
Nogle studsfuger er i dårligere stand, og disse bør løbende eftergås. Her er ligeledes nogle mursten, som har ødelagt overflade med risiko for opfugtning af vand i facade til følge. Hvor der opstår fugtgener, anbefales en udskiftning af disse sten. Der er ligeledes en del mursten (primært nederste skifter og ved indgangsdøre), som er blevet beskadiget af salt gennem årene. Man bør være varsom med saltning af fortov m.v. nær facaden og ved indgangspartier.

Dårlige studsfiger bør udbedres.

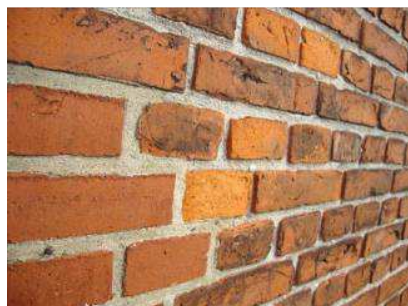
Eksempel på ødelagt overflade af mursten, som bør skiftes.

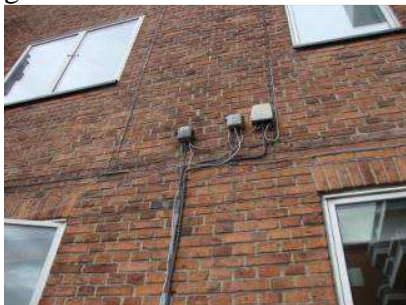
Som forrige foto.

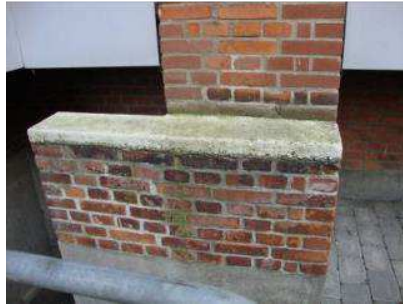
Denne murkrone/afdækning af murværk er i ringe stand og skal i løbet af nogle år udskiftes.

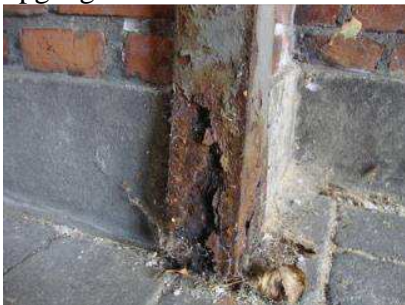
Hjørnejern er forvitret ved port og bør skiftes.

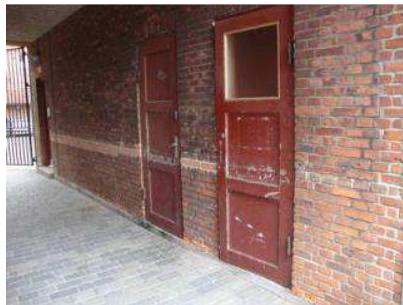
Facader og døre i port er noget ramponerede grundet transport med container (se afsnit portrum)

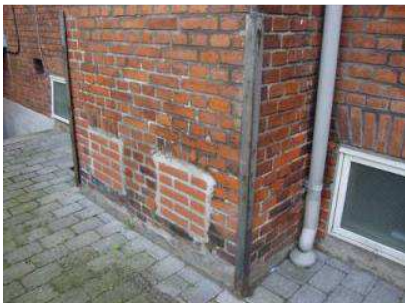
Renselemme er muret til.

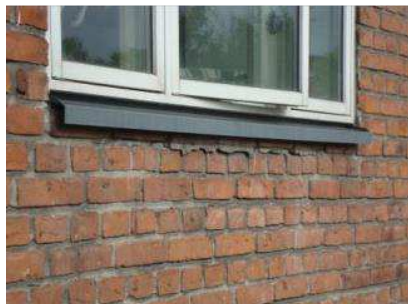
Under denne sålbænk er der en ringe fuge, som skal skiftes. Se afsnit 03.

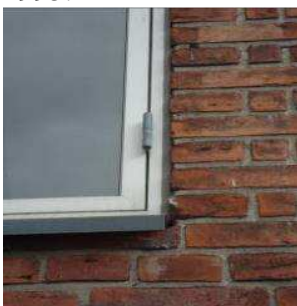
Gummifuger er i acceptabel stand, men det forventes, at de skal udskiftes inden for de næste 5 år.

Gummifugerne er generelt i acceptabel stand, men skal dog forventes udskiftet inden for de næste 5 år. Her er eksempel på dårlig fuge i hjørnesamling.

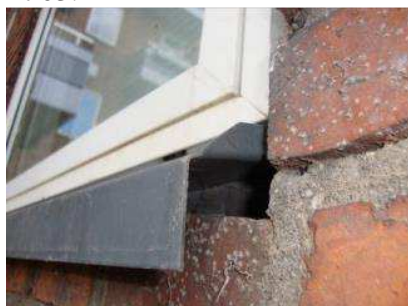
Her er direkte adgang til konstruktionen under sålbænk. Dette bør udbedres, da det både kan give fugt i konstruktionen samt trækgener i lejligheden. Milanogården

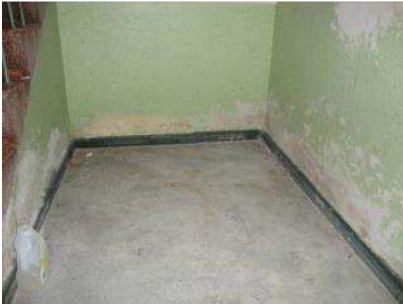
I bunden af trappeopgangen ses tydeligt, at der er større fugtpåvirkning. Her males med speciel, åndbar maling. Billedet er fra 2011, men evt. fugtophobning skal stadig holdes under observation.

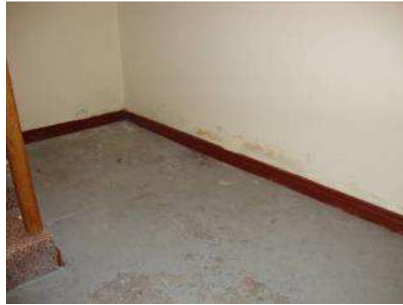
Skjold i bunden af trappeopgang. Udviklingen skal holdes under observation, da det kan være, at der skal gøres tiltag for at holde fugten væk (evt. injicering). Do. forrige billede.

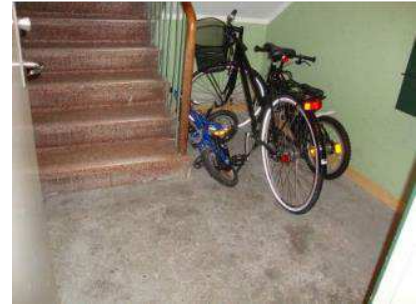
Cykler bør generelt ikke opbevares i trapperummet. Billedet er fra 2011. Der er ikke observeret cykler i trappeopgangene ved gennemgangen i 2016.

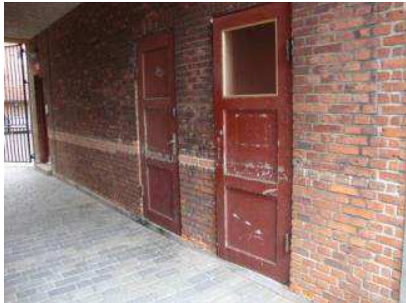
Portrummet giver adgang til baggården for begge ejendomme.
Portrummet er generelt noget medtaget pga. transport med container. Der har tidligere været udskiftet mursten i portrummet på Korsikagården, men det synes stadig noget ramponeret.
Etablering af værn for bygningen bør overvejes.
Vedr. loftet i portrum i Milanogården, se punkt 08.04. (etablering af troltex i stil med Korsikagården)
Rustne hjørnejern i portrum er nævnt i afsnittet vedr. facader.

Tydelige aftegninger efter transport med container i porten på Korsikagården.

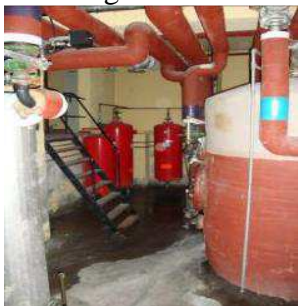
Her er jævnligt oversvømmelser i henhold til viceværten. Højt vandslukke i gulvafløb anbefales. **Dette billede er fra 2011.** Jf. bestyrelse har der ikke været oversvømmelser de seneste år.

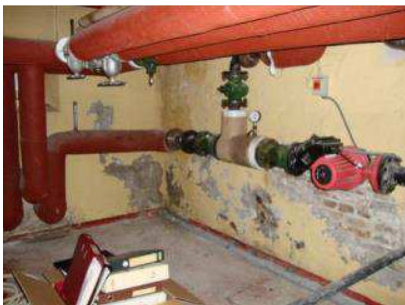
Flere ventiler m.v. mangler isolering.

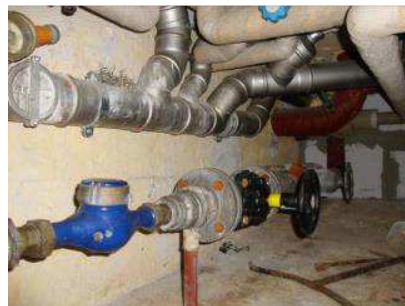
Faldstammer er generelt i god stand.

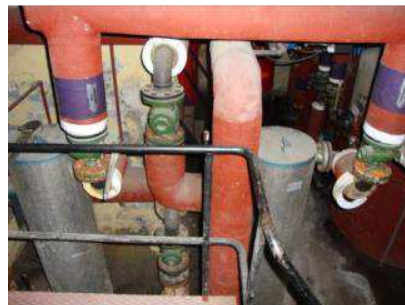
Ligeledes ventiler og bøjninger, som ikke er isoleret.

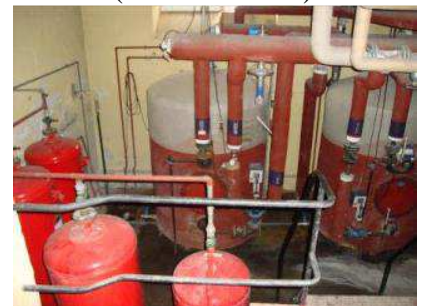
Varmtvandsbeholdere er fra 1981. Ekspansionsbeholdere er udskiftet efter dette foto fra 2011.

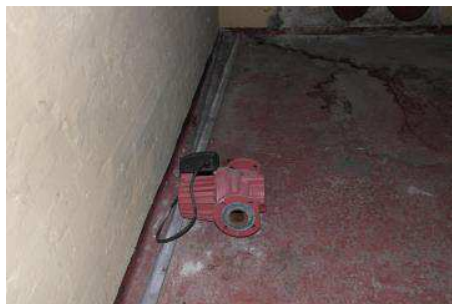
Cirkulationspumper udskiftes løbende. Gamle pumper bør fjernes.

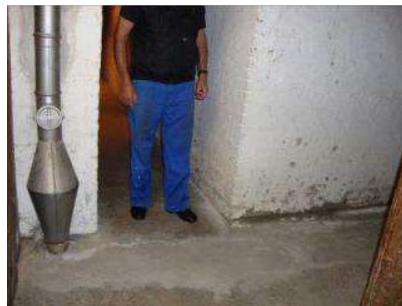
På dette sted kommer der vand ved kraftige regnskyl. Muligt at rør i gulv er utætte (se afsnit 02.06). Der er ikke konstateret vand i flere år, så problemet er muligvis løst.

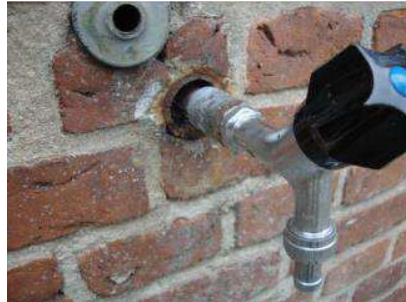
Gammel installation bør fjernes.

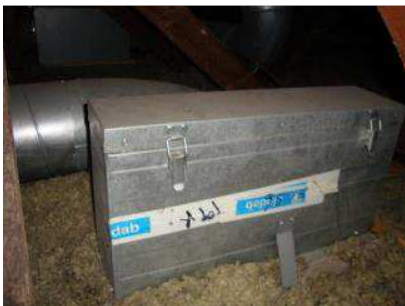
Centralt udsug i opgang Palermovej 19. Dette anbefales i alle opgange.

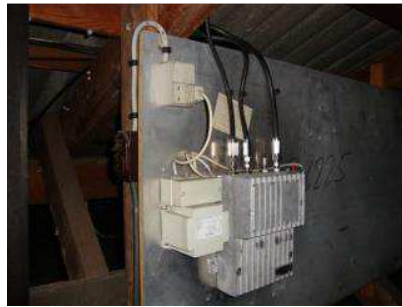
Ældre anlæg, som muligvis ikke længere er i brug. Såfremt det ikke anvendes, bør det demonteres.

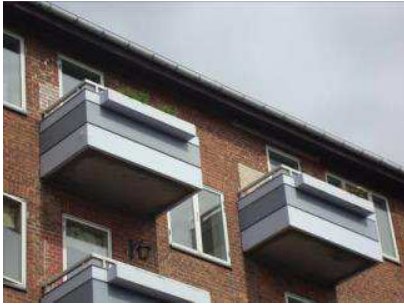
Altaner fremstår pæne i forhold til deres alder.

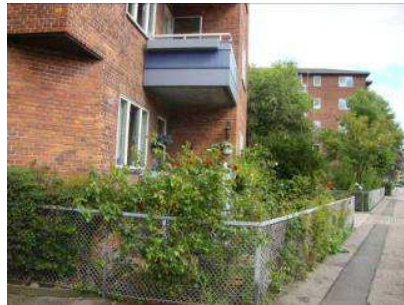
Terrasse i stueplan er i ringe stand. Det vil pynte, hvis den fik samme sidebeklædning som altanerne.

Som forrige foto.

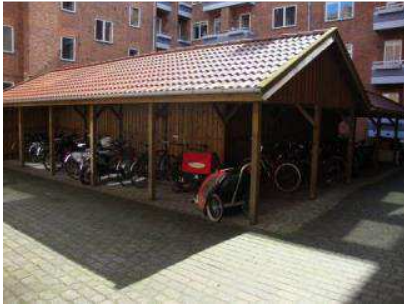
Cykelparkering i Korsikagården er i god stand.

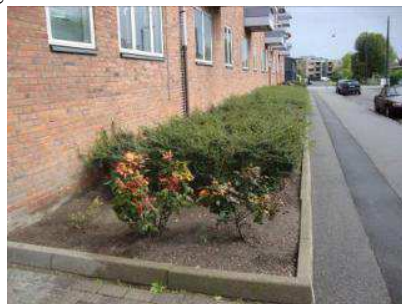
Ligeledes bed ved Korsikagården ud mod Palermovej. Kantsten buler lidt, men i acceptabel stand.

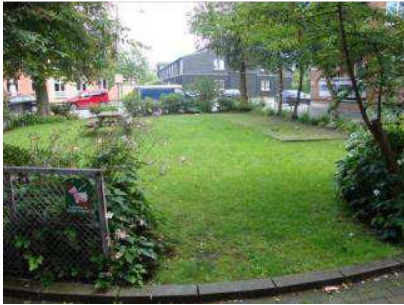
Haveanlæg på Milanogården er i pæn stand. Vedligeholdes af gartnerfirma.

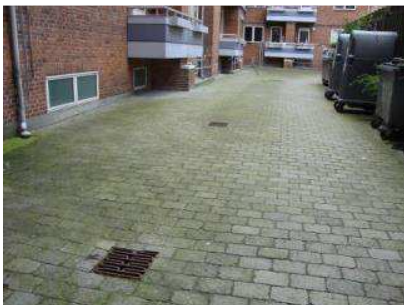
Belægninger ved Milanogården er ligeledes i god stand.

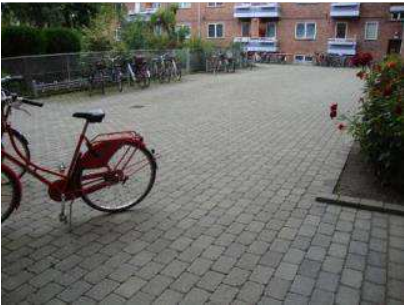
Belægninger ved Milanogården er ligeledes i pæn stand.

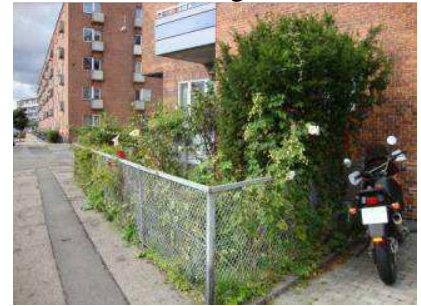
Mindre bede mod Palermovej er i ringere vedligeholdelsesmæssig standard. Det er muligvis enkelte andelshaveres haver.
